Обзор ядерных аварий с возникновением СЦР

Редакционная версия 2003 г.

**Отчет Лос-Аламосской национальной лаборатории
LA-13638
Издан в мае 2000 г.**

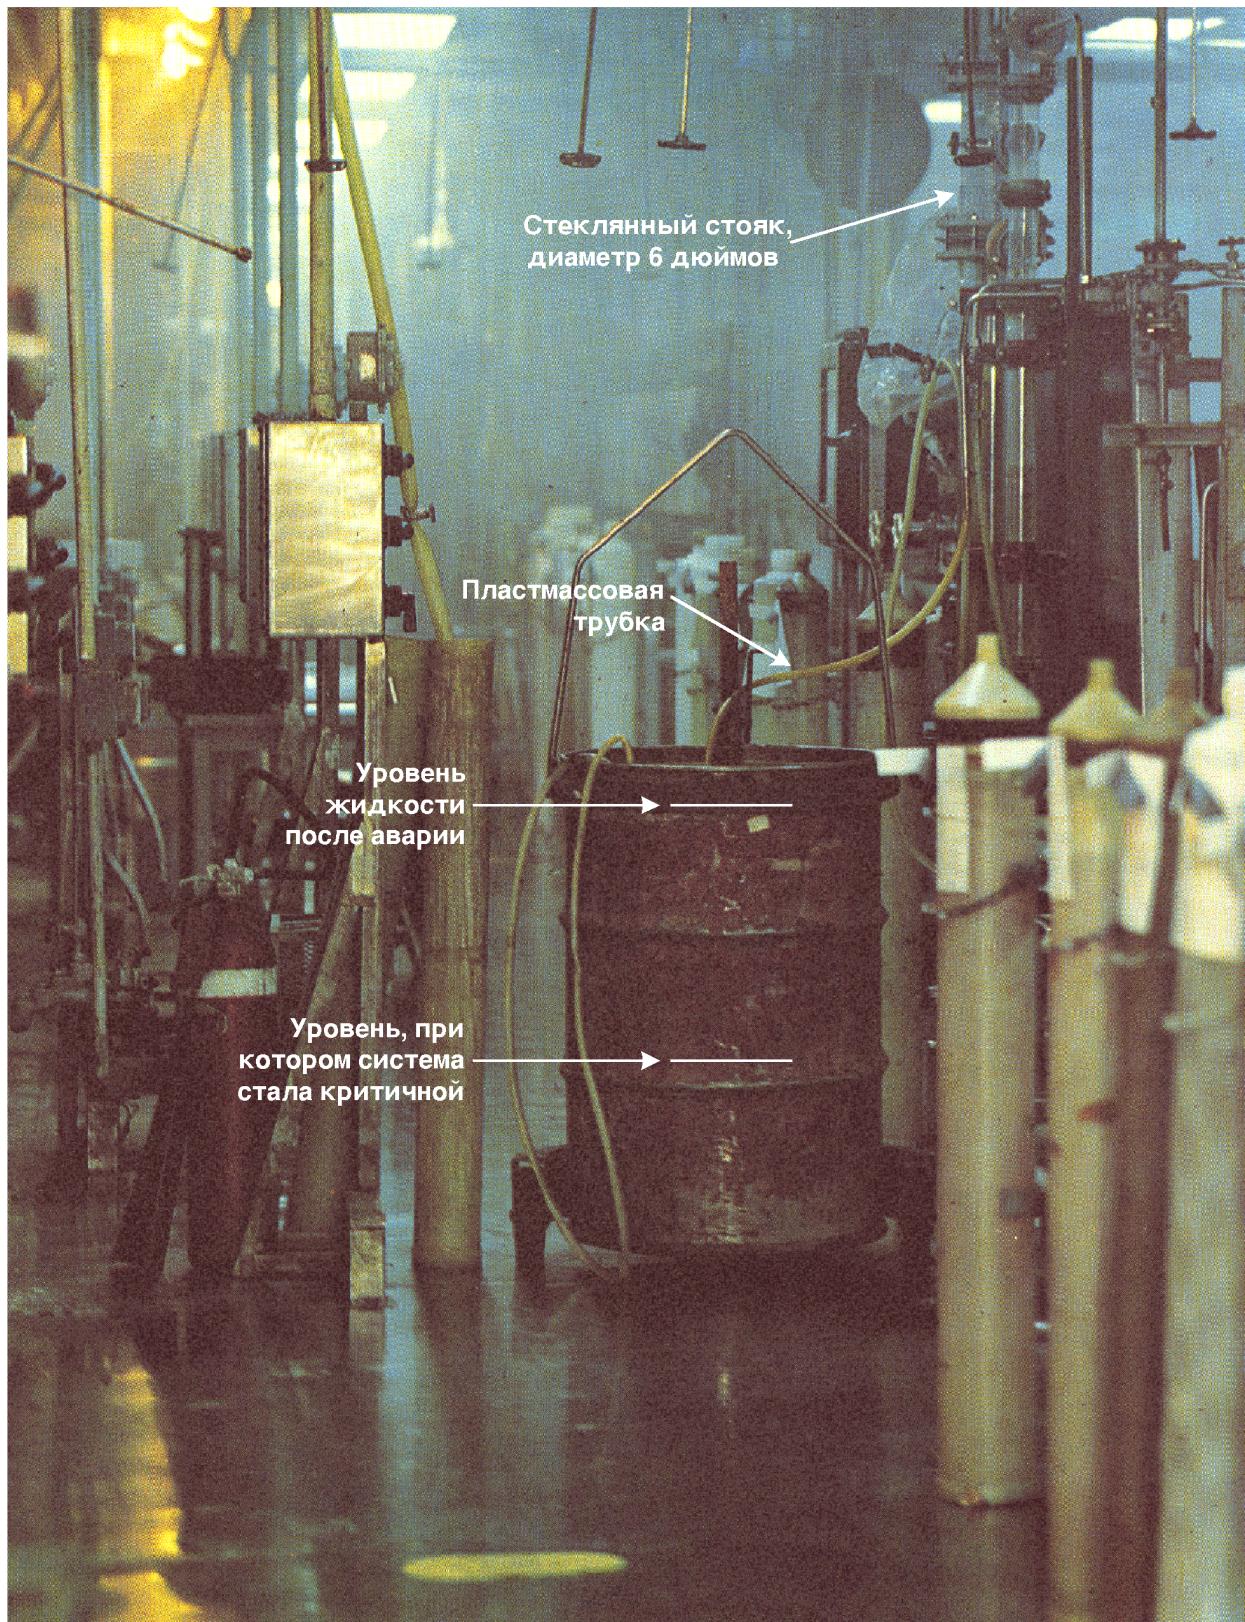
На рисунке 10 показана фотография барабана, сделанная вскоре после аварии. В результате аварии не было механических повреждений или радиоактивного загрязнения. Восемь человек получили значительные дозы радиации (461, 428, 413, 341, 298, 86,5, 86,5 и 28,8 бэр). По крайней мере, один из этих людей обязан жизнью тому обстоятельству, что быстрая эвакуация прошла по хорошо подготовленному плану. Один из облученных прожил 14,5 лет, другой – 17,5 лет после аварии, состояние одного облученного неизвестно, а остальные были живы спустя 29 лет после аварии.

Рисунок 10. Барабан, в котором в 1958 году произошла авария на заводе Y-12.

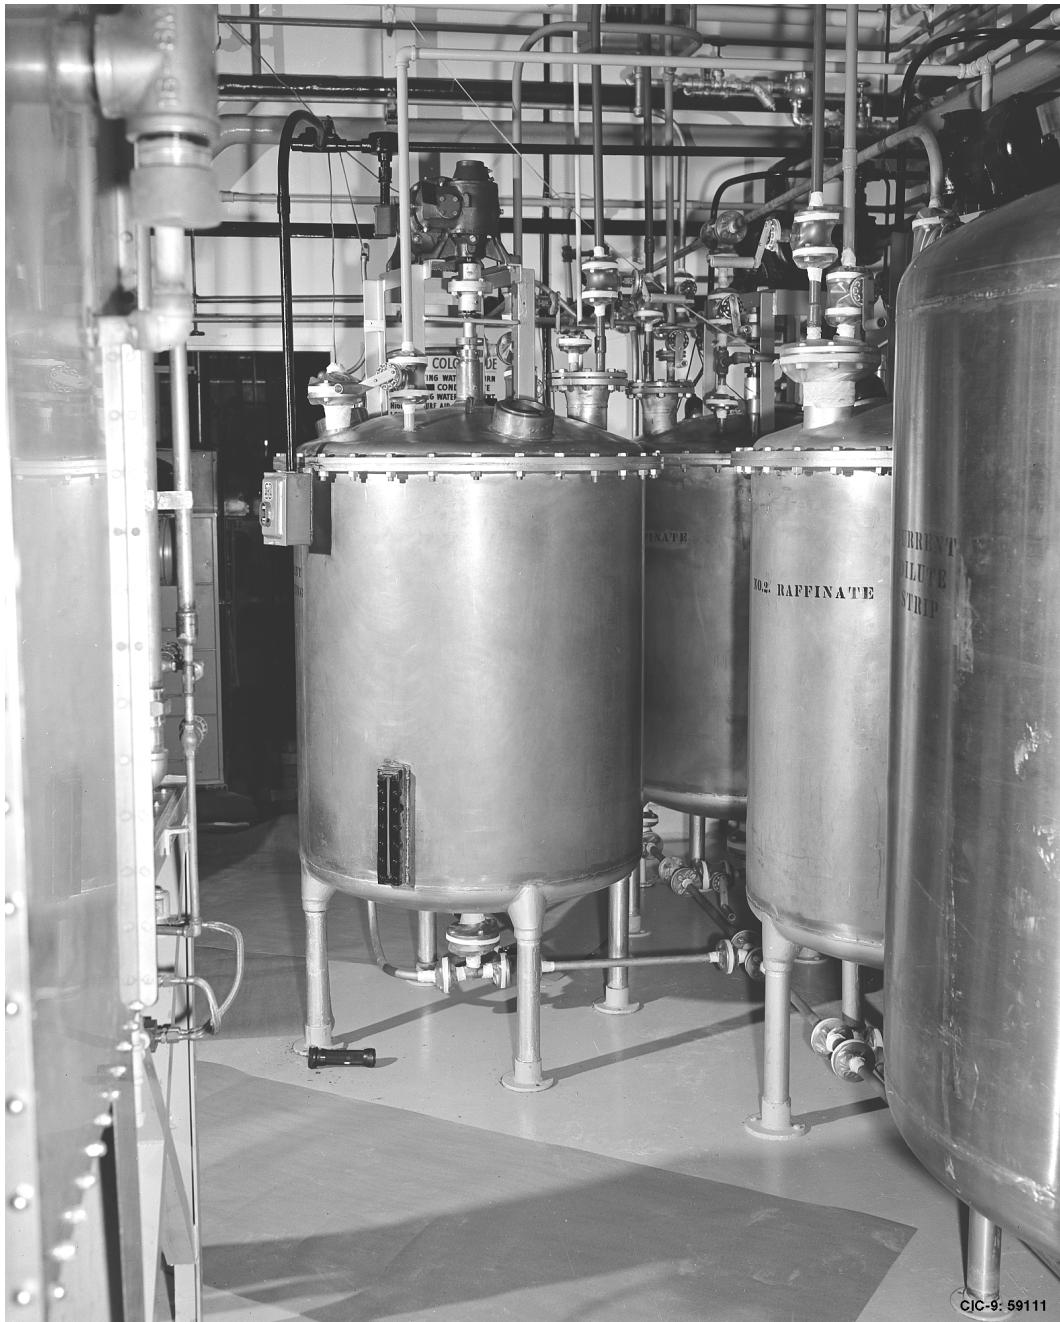
Рисунок 12. Емкость, в которой в 1958 году на площадке в Лос-Аламосе произошла авария с возникновением СЦР.

В результате аварии через 36 часов наступила смерть оператора, который наблюдал в смотровое окно в момент, когда включился мотор мешалки. Было оценено, что доза облучения верхней части его туловища составила $12000 \pm 50\%$ бэр. Два других человека получили дозы облучения, составлявшие 134 и 53 бэр, и впоследствии это не оказалось негативного влияния на их здоровье. Несмотря на то, что удар, вызванный процессом образования пузырей в области, смещенной относительно оси емкости, привел к смещению емкости с опор примерно на 10 мм, не было радиоактивного загрязнения и механического повреждения оборудования.

После аварии установка оборудования безопасной геометрии была ускорена, и его монтаж был закончен до возобновления технологических операций. Чтобы обеспечить повышенную безопасность, были внедрены усовершенствованные методики отбора проб твердых веществ, и была подчеркнута необходимость строгого соблюдения мер технологического контроля. Время простоя оборудования составило около 6 недель.

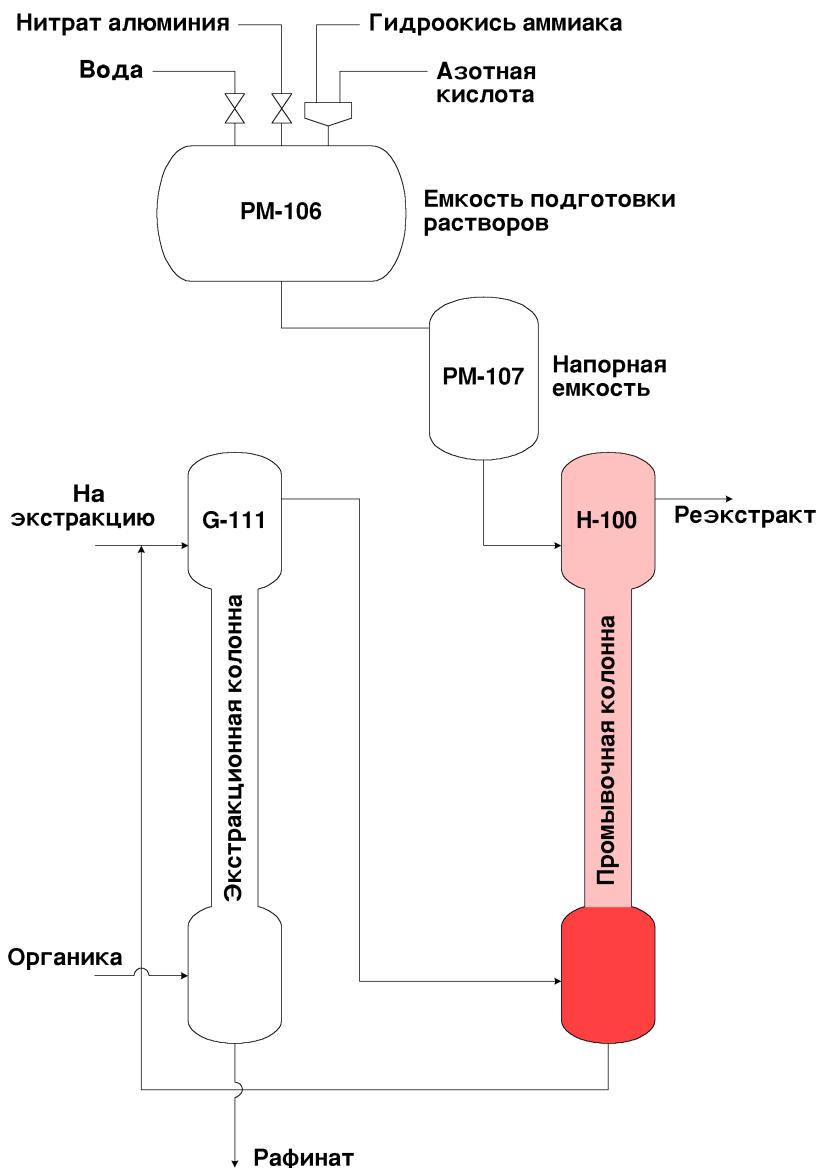
Несколько факторов повлияли на развитие этой аварии. На протяжении примерно одного месяца до аварии давал течь вентиль, установленный на линии подачи воды в емкость PM-106, в которой осуществлялось приготовление буферного раствора, содержащего нитрат алюминия. Этот раствор использовался при приготовлении водного раствора для подпитки промывочной колонны H-100. Со временем эта течь воды привела к разбавлению питательного раствора и изменению его концентрации с 0,75 М до 0,08 М. Емкость для приготовления раствора нитрата алюминия с объемом 13 400 л была оборудована сигнализацией, которая должна была указывать на происходившее изменение концентрации, однако эта сигнализация была в нерабочем состоянии. Планировалось, что измеритель концентрации будет установлен также на напорной емкости объемом 3000 л (PM-107), которая по мере необходимости наполнялась из емкости PM-106, но это еще не было сделано. Емкость для приготовления раствора была оборудована прибором с ленточным самописцем, регистрирующим уровень раствора в ней. Однако течь в емкость была так мала, что изменение уровня можно было обнаружить только при изучении записи на ленте самописца, сделанной на протяжении нескольких дней. Ситуация осложнилась тем, что 29 сентября в самописцах кончилась бумага, и они были заправлены бумагой только после аварии. Более того, по инструкции требовалось отбирать пробы из емкости PM-107 для определения плотности раствора, что не было выполнено.

Рисунок 27. Оборудование первого цикла экстракции. Авария произошла в нижней разделительной секции колонны Н-100.

- Вентиль на линии подачи воды в емкость, предназначенную для приготовления раствора нитрата алюминия (PM-106), давал течь на протяжении одного месяца перед аварией.

Не было значительного облучения персонала и механических повреждений технологического оборудования. Как прямой результат этой аварии, завод был надолго остановлен, что привело к большим издержкам. Были пересмотрены все инструкции для операторов, в них были внесены необходимые изменения. Большее внимание было уделено техническому обслуживанию завода и обучению операторов. На предприятии была внедрена новая система безопасности, включавшая дублирование датчиков и автоматических устройств.

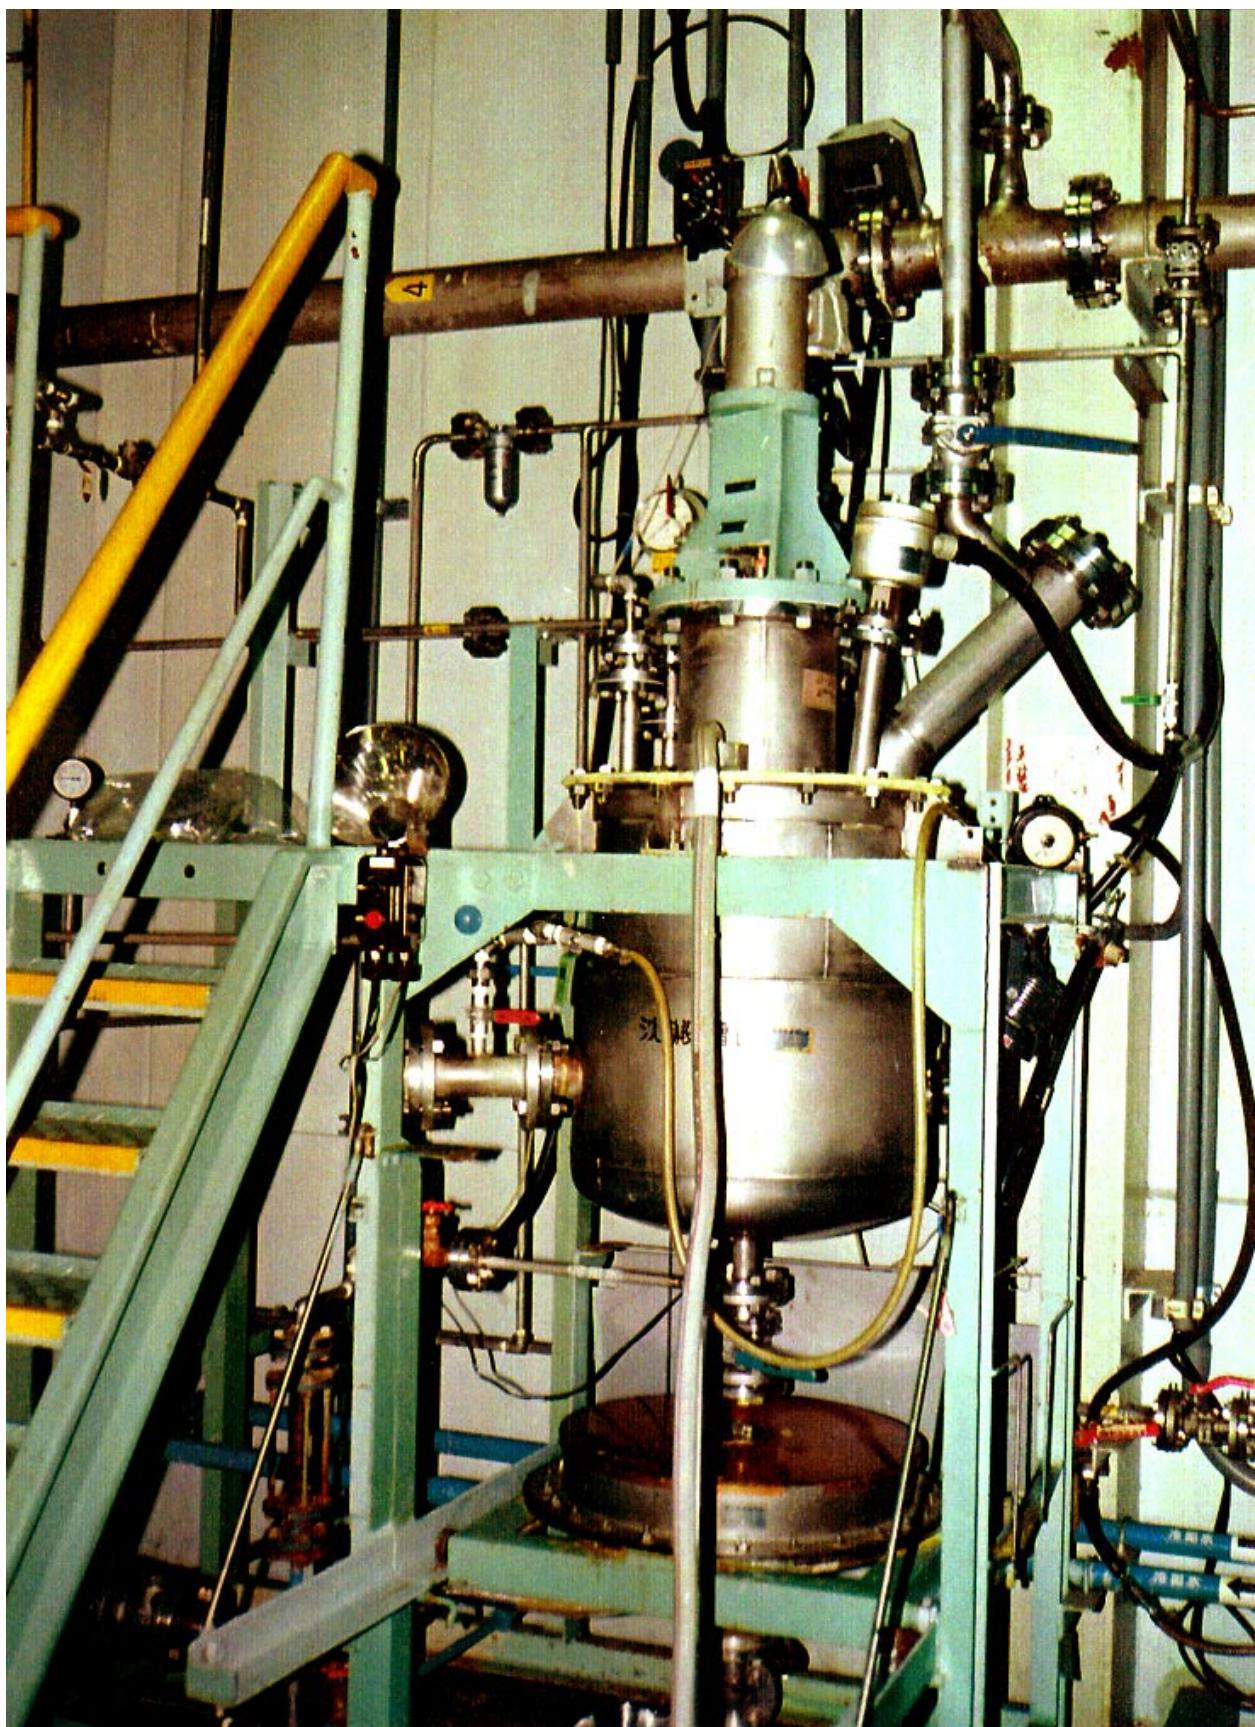
Рисунок 35. Реактор-осадитель, в котором произошла авария.

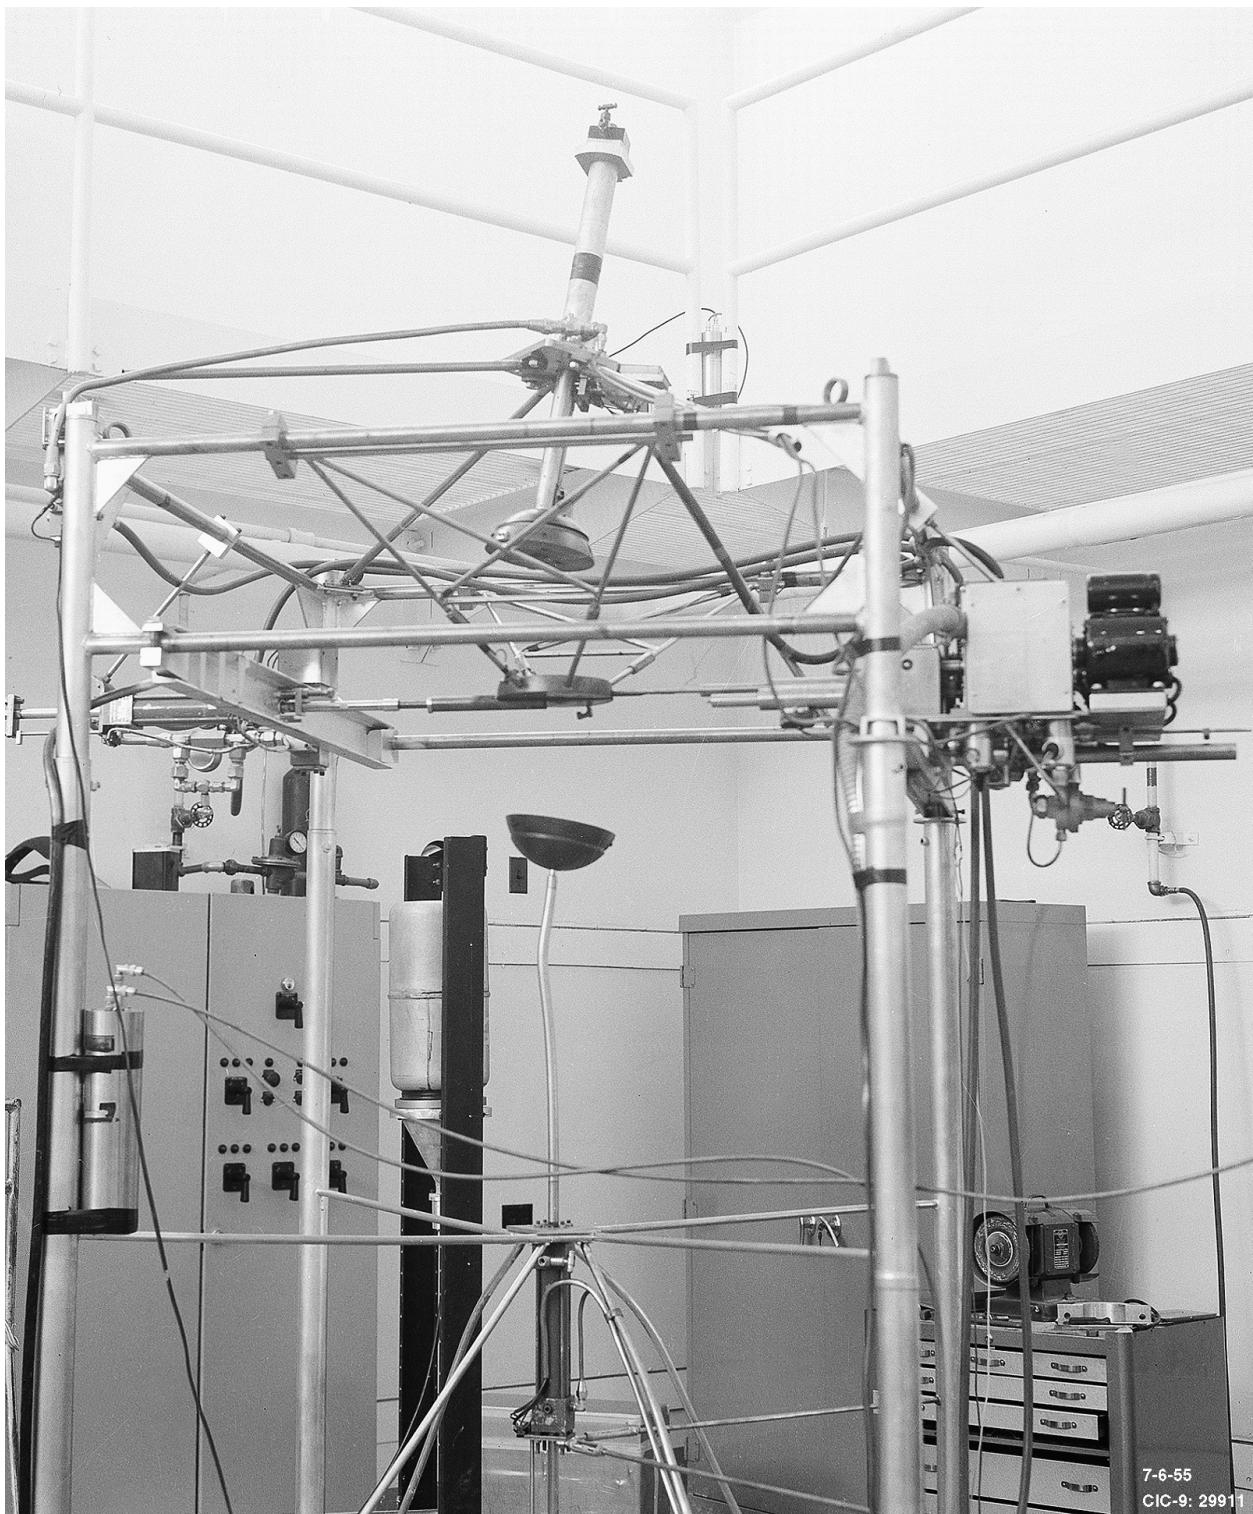
Рисунок 49. Критсборка «Леди Годива» после аварии 3 февраля 1954 г.

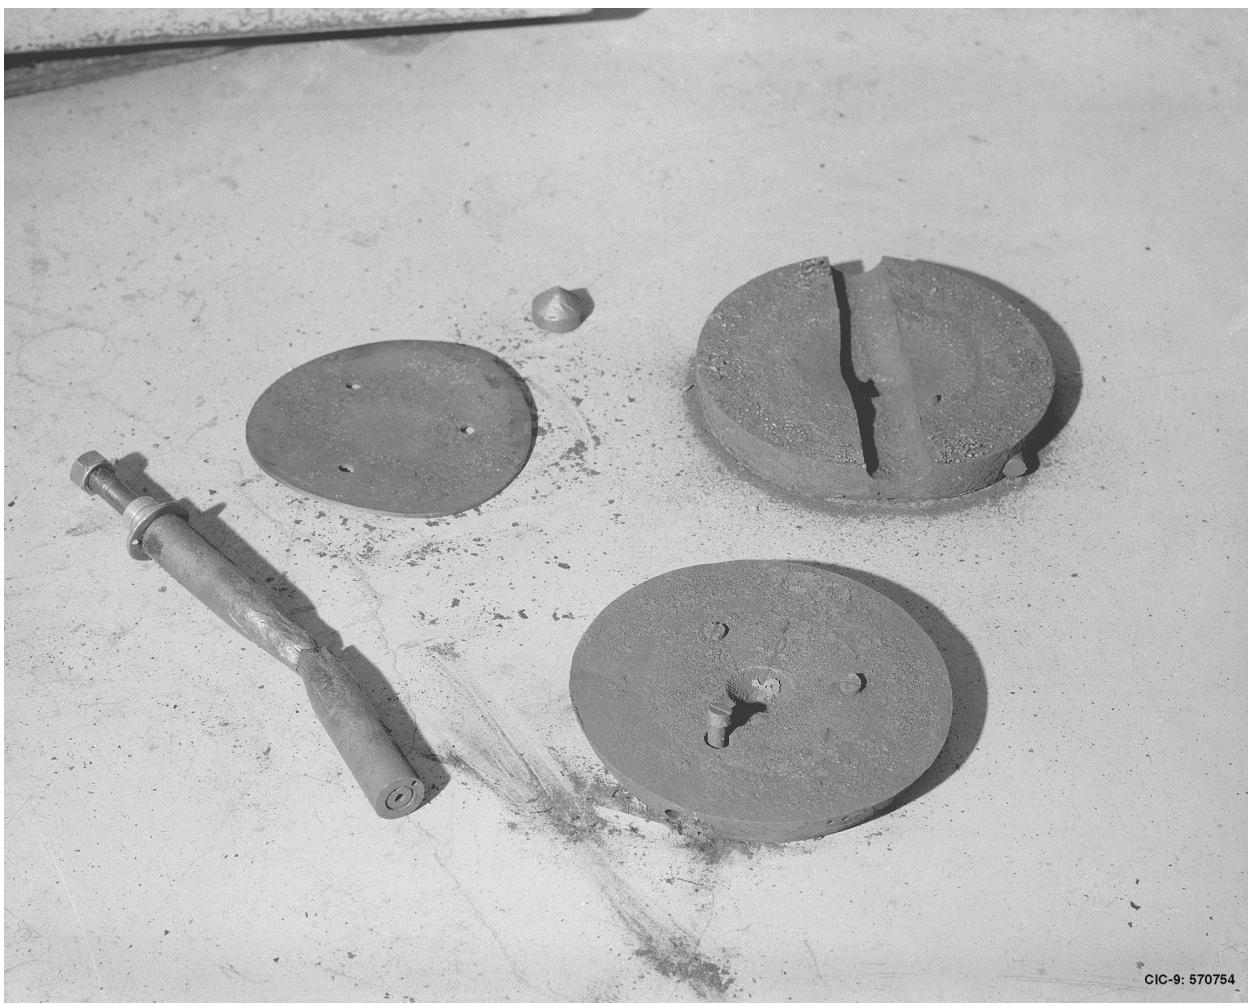
Рисунок 50. Регулирующий стержень для импульсного ввода реактивности и несколько секций критсборки «Леди Годива». На деталях видны следы окисления и деформации поверхности в результате второй аварии 12 февраля 1957 г.

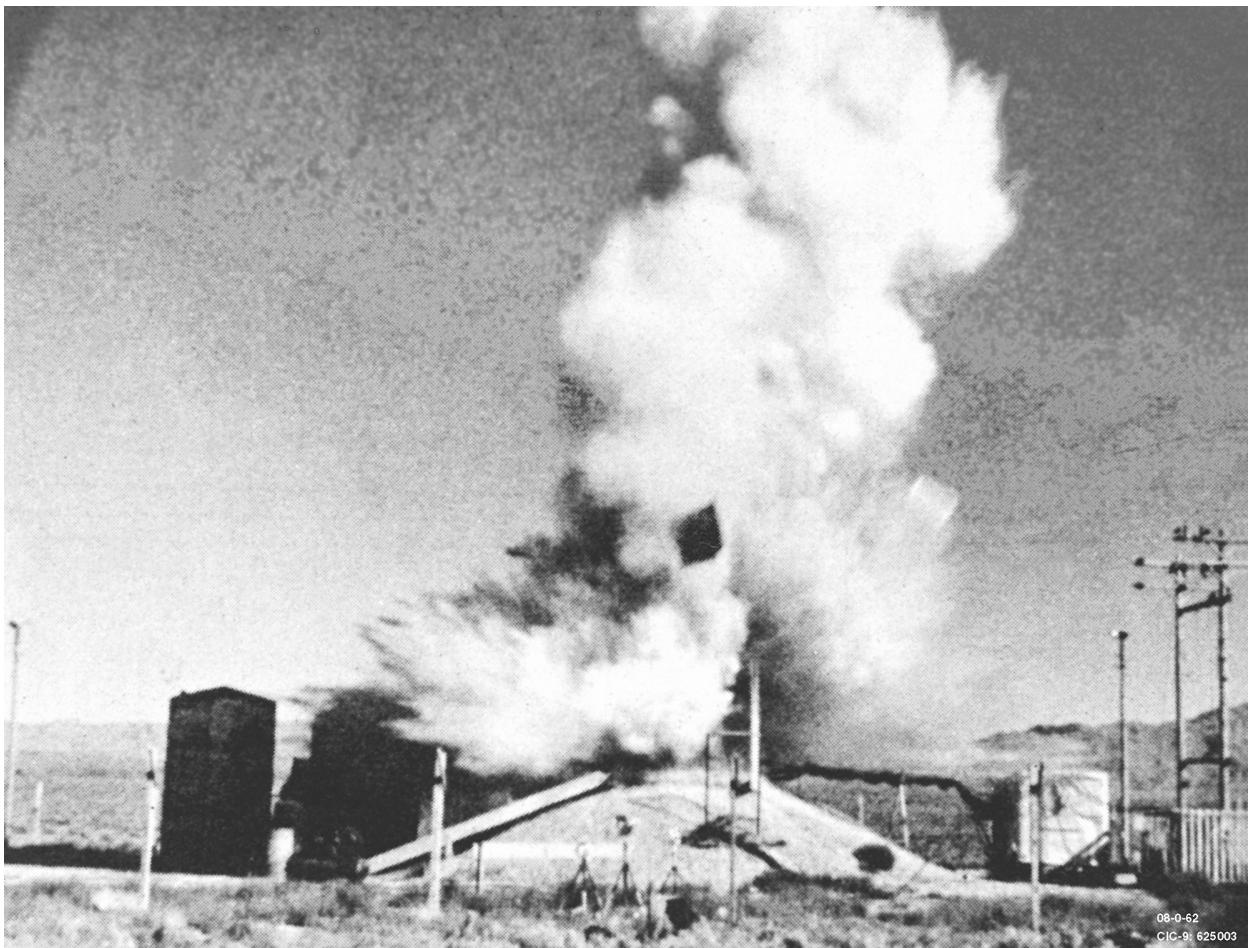
Рисунок 59. Взрыв, разрушивший реактор «БОРАКС-І» 22 июля 1954 г.

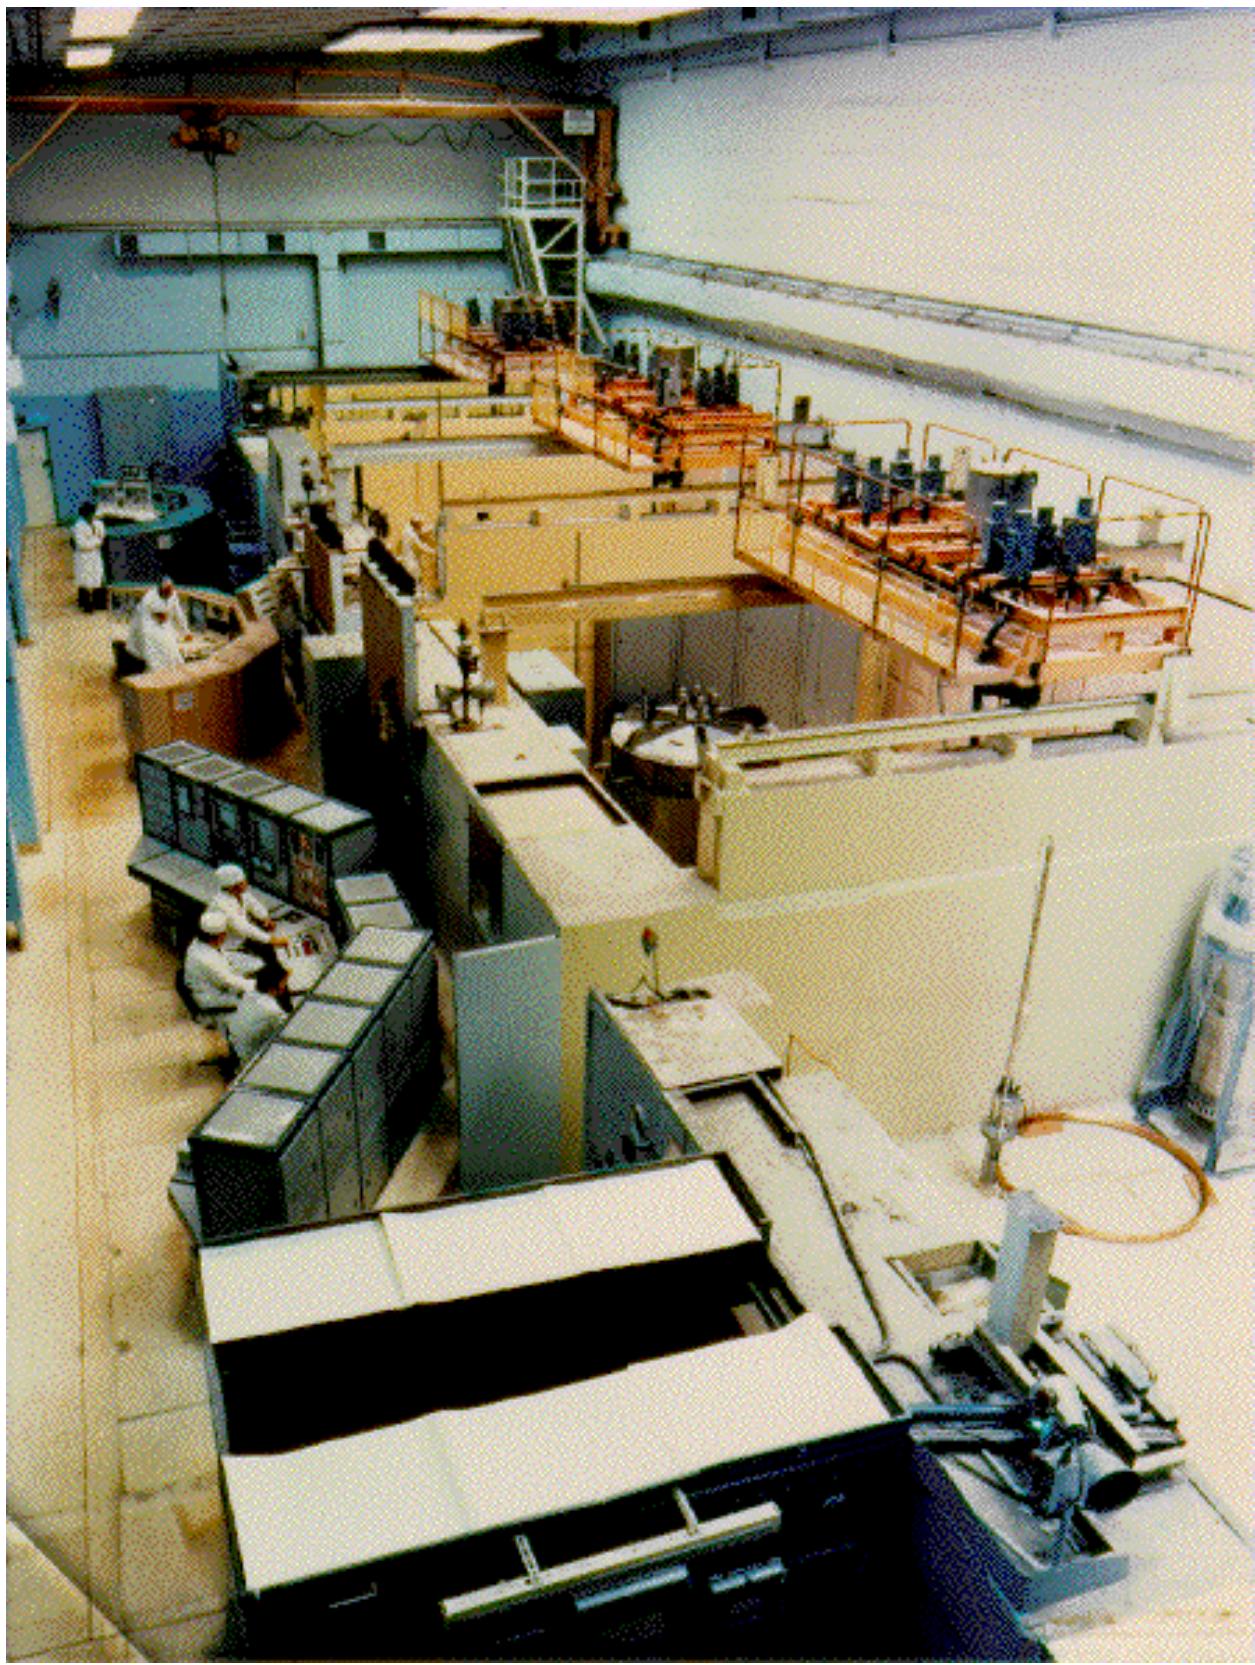
Рисунок 60. Помещение стенда, где произошла авария 15 февраля 1971 г.
