Обзор ядерных аварий с возникновением СЦР

Редакционная версия 2003 г.

**Отчет Лос-Аламосской национальной лаборатории
LA-13638
Издан в мае 2000 г.**

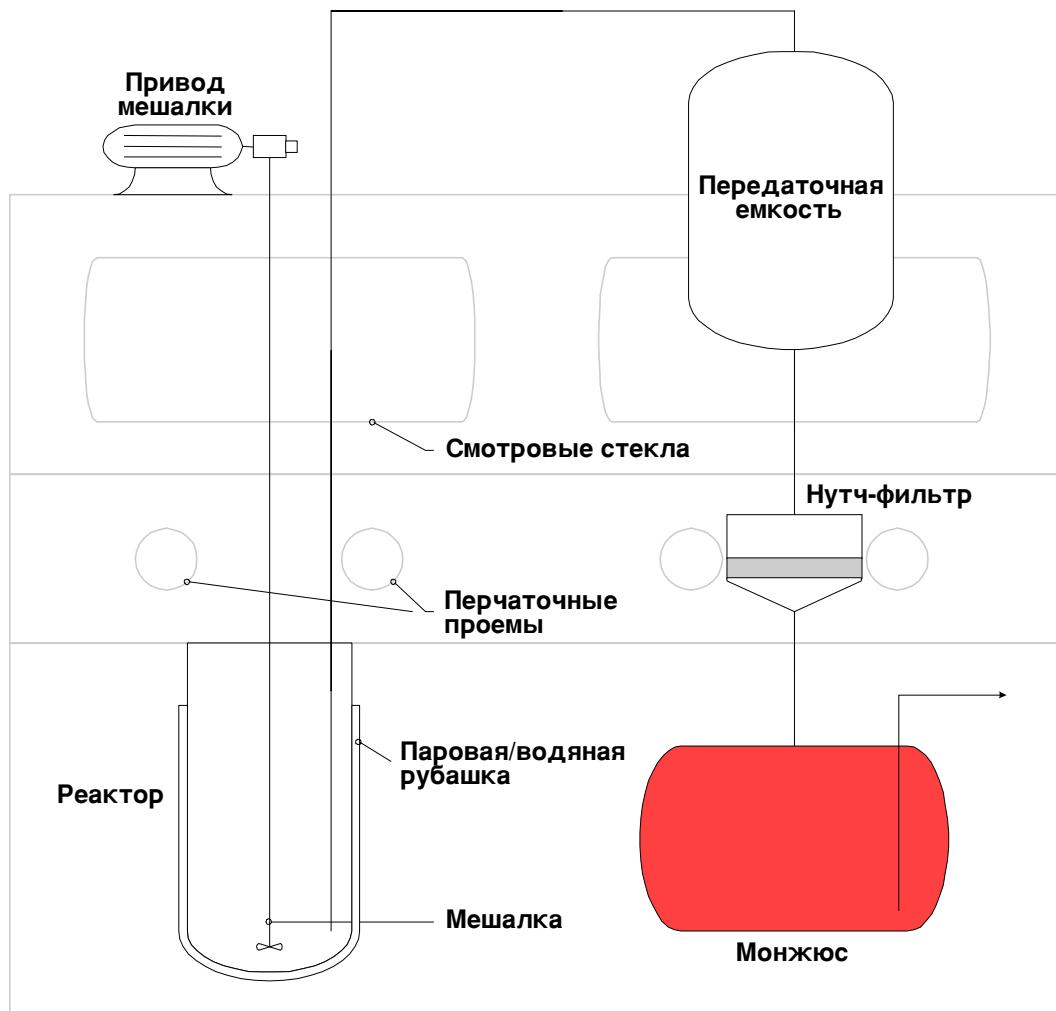
Рисунок 7. Схема расположения оборудования для оксалатного осаждения и процесса фильтрации.

- Предполагают, что небольшие визуально незаметные дефекты фильтровального полотна способствовали неожиданно высокой скорости накопления осадка в монжюсе. Согласно регламенту, фильтровальное полотно необходимо было заменять, когда возникали видимые дефекты или скорость фильтрования превышала норму.

Как показали результаты вскрытия оборудования в камере, его зачистки и измерения массы урана, масса отложений в монжюсе составила 3,06 кг по урану-235. Уран находился в двух формах: в форме довольно толстой корки – очевидно, результат длительного накопления – и в виде осадка, плотность которого уменьшалась с высотой. Механических повреждений резервуара не было, и помещение не было загрязнено, потому что камера сохранила герметичность.

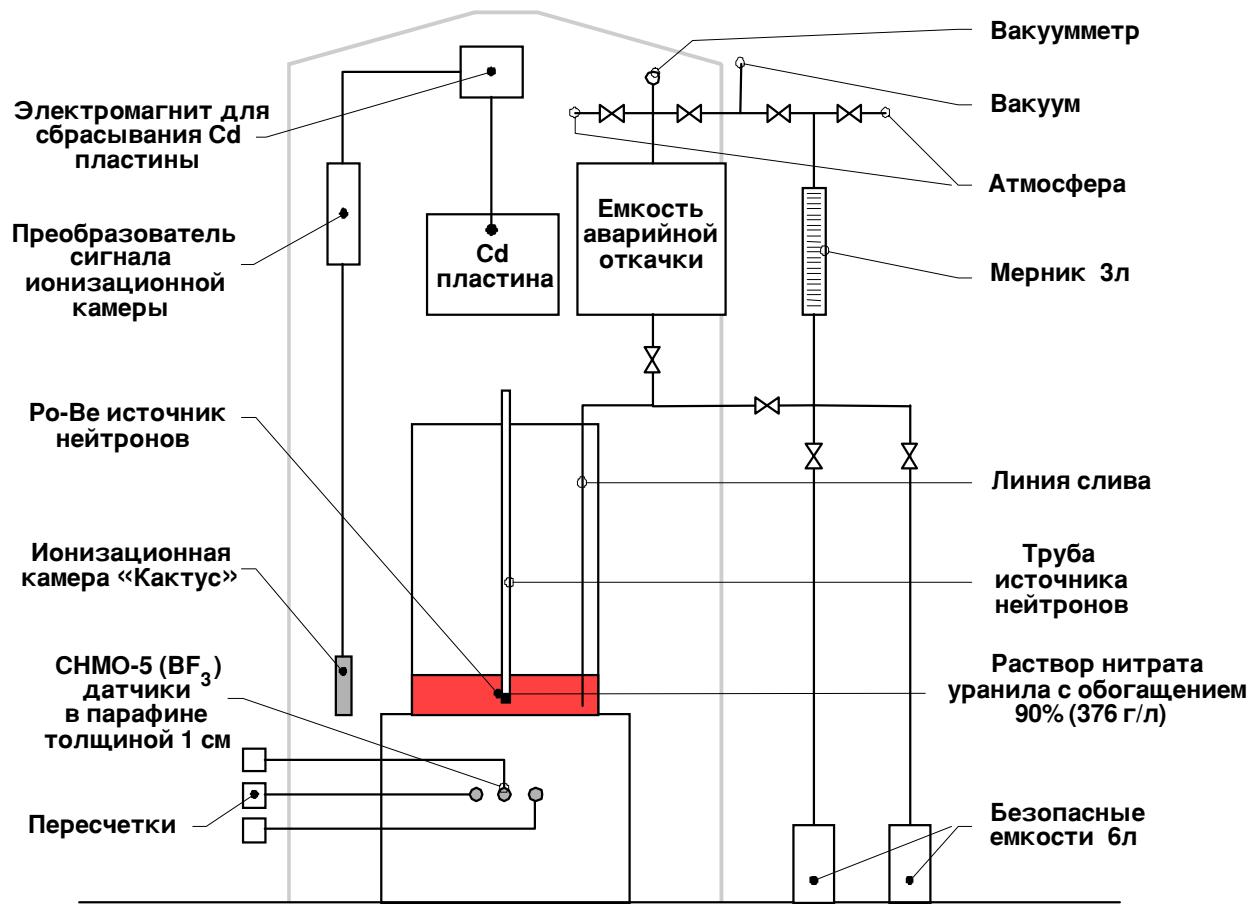
Рисунок 8. Схема расположения экспериментального оборудования.

По окончании каждого эксперимента, согласно регламенту, требовалось сливать раствор в безопасные емкости. Выдав из бака часть раствора, начальник смены, полагая, что бак находится в глубоко подкритическом состоянии, решил ускорить утомительный процесс перелива и вручную слить из него оставшийся раствор. Для этого пришлось извлечь нейтронный источник, снять направляющую трубу и отсоединить бак от подставки. Затем трое экспериментаторов руками подняли бак и начали наклонять его для слива раствора. В это время и произошел всплеск мощности.

Они ощутили вспышку и увидели выброс раствора из бака до потолка помещения высотой 4 м. Очевидно, раствор был намного ближе к критическому состоянию, чем предполагали экспериментаторы. Дополнительного отражения от троих экспериментаторов (это было и до наклона бака) в комбинации с изменением геометрии раствора в баке было достаточно, чтобы привести систему в критическое состояние на мгновенных нейтронах. Слабый нейтронный фон, по оценкам составлявший лишь сто нейтронов в секунду, по-видимому, также повлиял на запаздывание начала цепной реакции и, таким образом, повысил энергетику всплеска мощности.

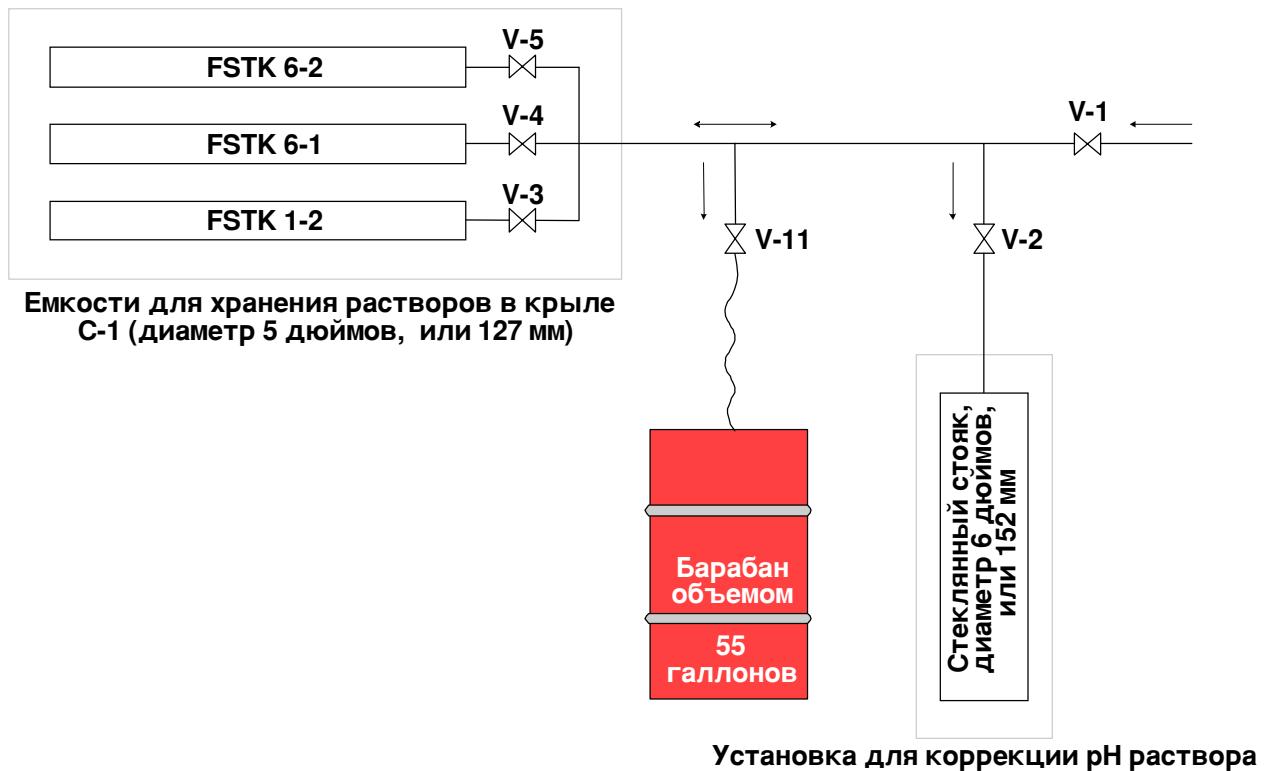
Рисунок 9. Упрощенная схема емкостей и трубопроводов, расположенных в крыле С-1.

Примерно в 01:00, во время смены, предшествующей аварии (с 23:00 в воскресенье 15 июня до 07:00 в понедельник 16 июня), начальник смены, работавшей в крыле С-1, заметил, что в стеклянном стояке диаметром 6 дюймов (152 мм), который являлся частью аппаратуры для коррекции pH (рис. 9), находится раствор уранилнитрата. Он дал инструкции оператору осушить стояк. В 05:00 начальник смены снова заметил уранилнитрат в стояке и спросил оператора, сливал ли он раствор из стояка. Оператор подтвердил выполнение этой операции, и при дальнейшем изучении они обнаружили, что раствор попадает в стояк через клапан V-2. Клапан был закрыт, и стояк был снова освобожден от раствора.

Для всех оставалось неизвестным, что через клапан V-1 на протяжении нескольких часов, прошедших с начала предыдущей смены до примерно 13:30, происходила утечка уранилнитрата, поступающего из крыла В-1. В это время один из операторов в соответствии с инструкцией, полученной от начальника смены, проверил клапан и полностью перекрыл его, приложив давление. До этого момента уранилнитрат собирался в емкости FSTK 1-2, так как клапан V-3 также был открыт.

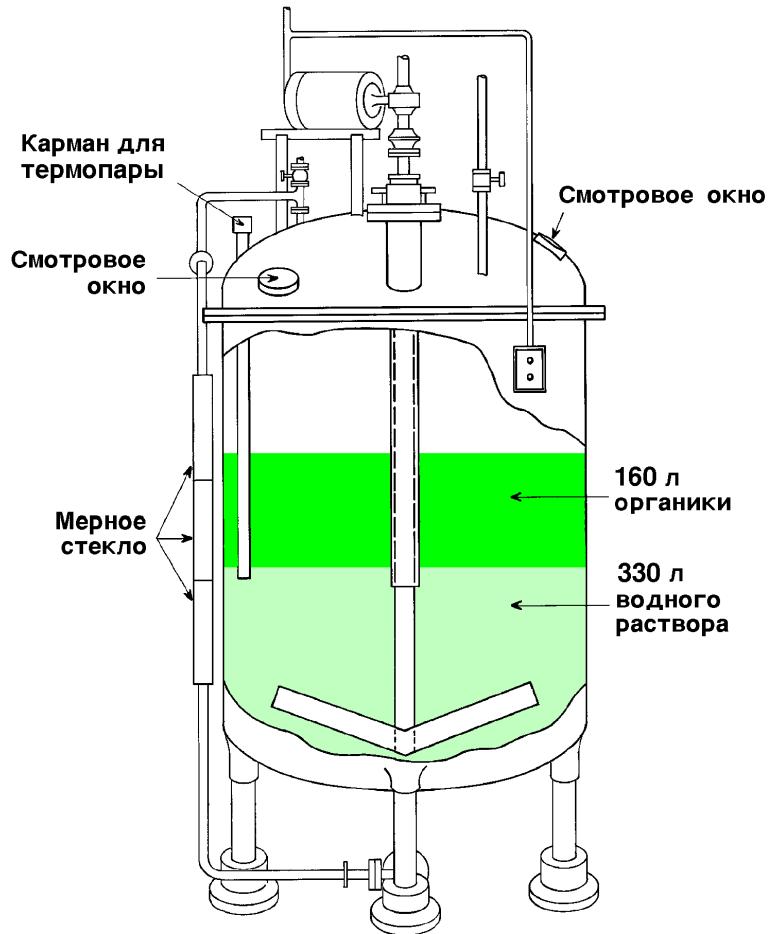
Рисунок 11. Конфигурация раствора и органики в емкости перед аварией.

По оценке, слой водного раствора (330 л) содержал 60 г плутония; органический слой (160 л) содержал 3,1 кг плутония (рис. 11). Фотография емкости приведена на рисунке 12. Проведенный анализ показывает, что этот слой толщиной 203 мм характеризовался реактивностью, которая была на 5β ниже значения, соответствующего критичности на запаздывающих нейтронах, так как критическая толщина составляла 210 мм. Когда была включена мешалка, водный раствор поднялся по стенкам емкости, при этом внешний слой органики был вытеснен к центру, и центральная часть системы стала толще. Вращение изменило реактивность, и система из подkritической приблизительно на 5β стала критической на мгновенных нейтронах; произошел всплеск мощности. Ни один из самописцев детекторов гамма-излучения, расположенных поблизости от места происшествия, не зарегистрировал характерную картину; тем не менее, характер сделанных записей указывал, что имел место один пик мощности. Энерговыделение составило $1,5 \times 10^{17}$ делений.

Из приведенных интервалов времени и оценки, показывающей, что первоначально подкритичность системы соответствовала 5β , следует, что скорость ввода реактивности должна была составлять приблизительно $5 \beta/\text{с}$. При соответствующих значениях коэффициентов пересчета для данного раствора выход в первом пике мощности составил $2,2 \times 10^{17}$ делений, продолжительность пика составила 1,65 с, т. е. всплеск мощности завершился через 0,45 с после достижения критичности на мгновенных нейтронах. Чтобы получить наблюдаемый выход ($1,5 \times 10^{17}$ делений) в единичном пике, скорость ввода реактивности должна быть уменьшена приблизительно до $2 \beta/\text{с}$. Так как это не согласуется с оценкой времени процесса (около 3 с до полного перемешивания), единственная возможность объяснения состоит в том, чтобы предположить, что скорость ввода реактивности была несколько меньше $5 \beta/\text{с}$ и что цепная реакция прекратилась приблизительно через 3 с в результате перемешивания. Можно также предполагать, что первым толчком, вызвавшим всплеск мощности, стало утолщение верхнего слоя органики, к тому же добавилось отражение нейтронов сбоку за счет водного раствора. Вслед за этим произошла деформация системы, и под действием лопастей мешалки она приобрела конфигурацию в виде воронки с меньшей реактивностью. После этого система стала надежно подкритической вследствие установления однородной концентрации, составлявшей менее 7 г/л.

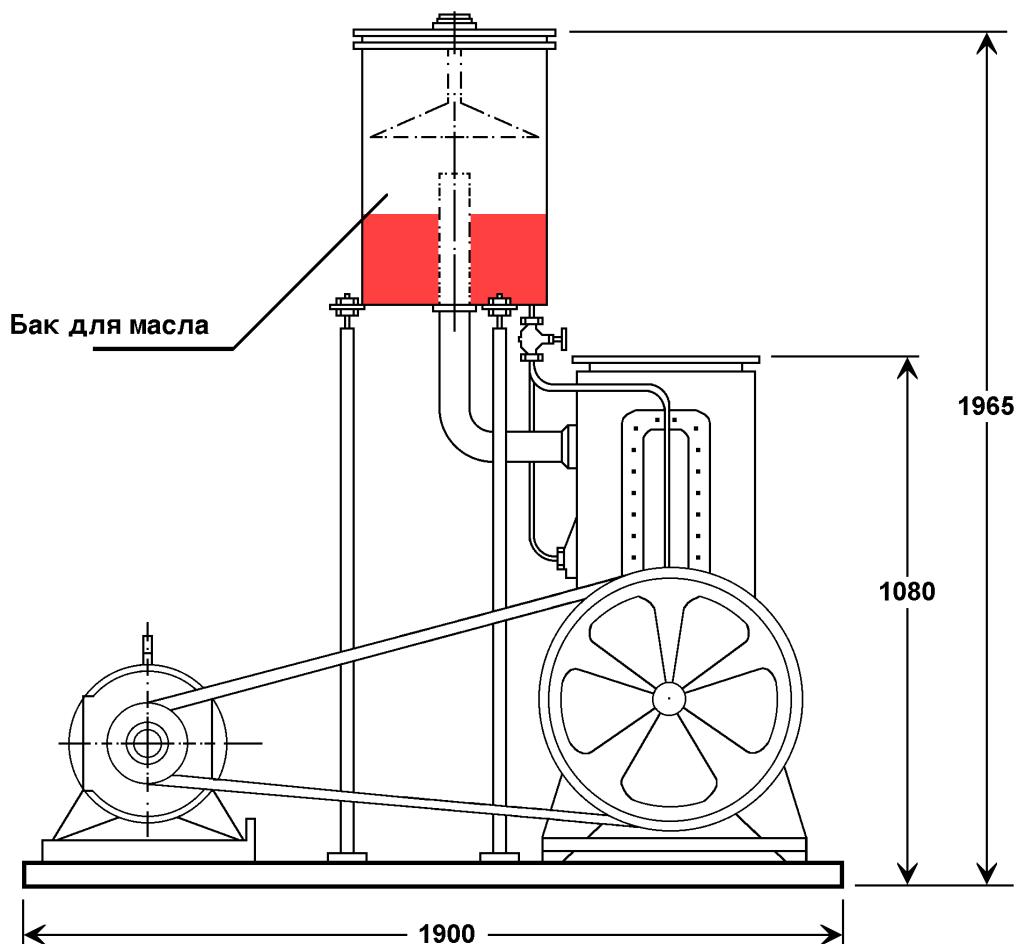
Рисунок 15. Вакуумный насос ВН-6 (размеры приведены в мм).

в емкостях-осадителях (ОС, 2 шт.) при температуре минус 180 °С. Неконденсирующиеся примеси (воздух) поступали в ресиверы (5 штук) объемом 4,5 м³ каждый с последующей откачкой вакуумным насосом ВН-6 (рис. 15) в систему газоочистки. В вакуумном насосе в качестве рабочего тела используется масло. Масло необходимо менять примерно через каждые 15 дней, вследствие повышения его плотности (от 0,9 до 1,1 при концентрации урана около 20 г/л) из-за накопления в нем ГФУ, что снижает КПД насоса. Данный график замены масла был составлен исходя из соображений обеспечения нормальной эксплуатации при безусловном учете безопасности при возникновении критичности.

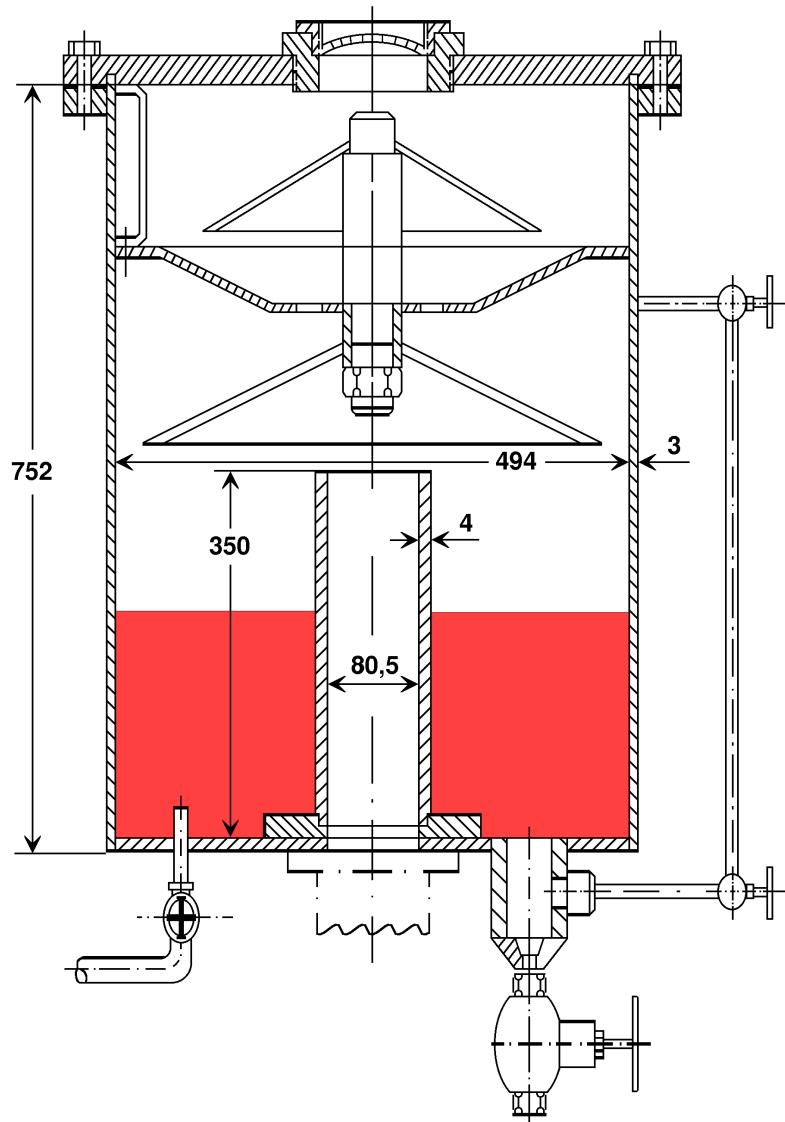
Рисунок 16. Бак масляного насоса (размеры приведены в мм).

Пострадавший оператор был отправлен в медсанчасть. Результаты расследования обстоятельств и причин ядерной аварии показали, что СЦР произошла в расширительном баке вакуумного насоса (рис. 16) из-за накопления урана и образования критической массы ядерного материала в виде смеси вакуумного масла и фтористых соединений урана.

Опорожнение бака происходило через нижнее сливное отверстие в емкости объемом 5 литров. Всего, 18-19 июля, из бака было извлечено 42,95 кг масла. По данным анализа, концентрация урана составила 173 г/л (анализ проводился люминесцентным методом с возможной погрешностью $\pm 30\text{--}40\%$). Обогащение по урану-235 составило 22,6%.

Возникновение и гашение цепной реакции имели следующие особенности. Масса фторидов урана накапливалась в масле длительное время, но наиболее интенсивно с 10.07.61 г. по 14.07.61 г. Ввиду малой скорости ввода реактивности и интенсивного собственного источника нейтронов ($1,3 \times 10^4$ н/с) разгон происходил на запаздывающих нейтронах. Первый разгон мощности 14.07.61 г. в 4 ч 45 мин был очень слабым и по числу делений, вероятно, не превысил 2×10^{14} делений. После его самогашения система осталась в состоянии, близком

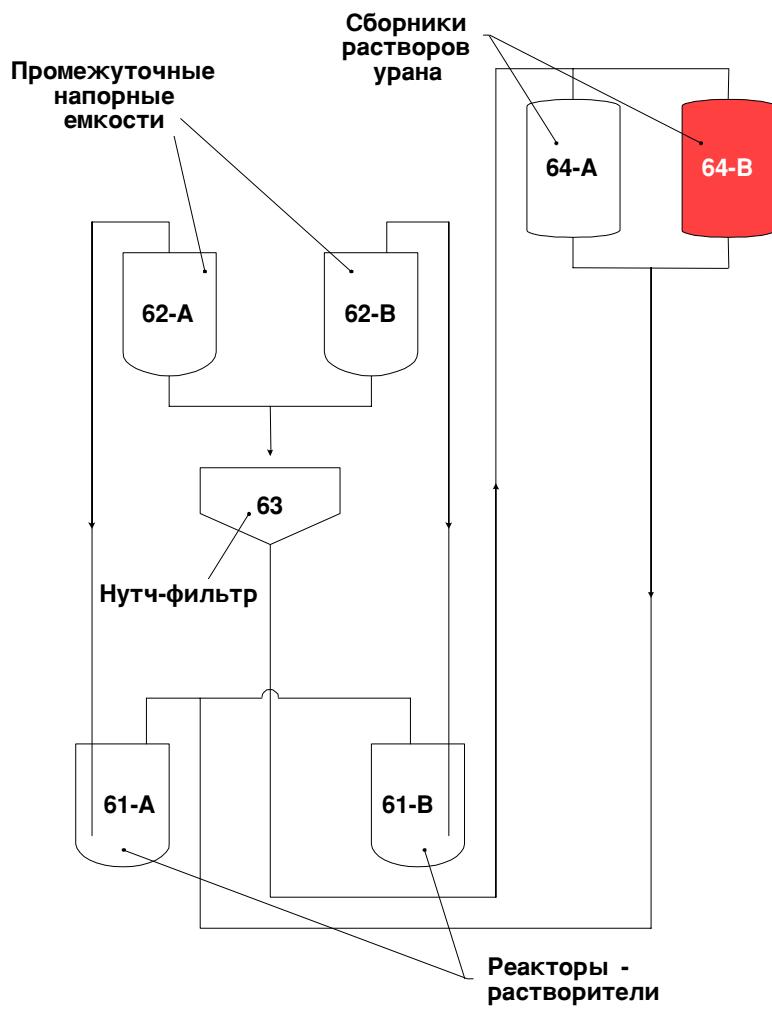
Рисунок 18. Аппаратурная схема установки. Цифрами обозначены: 61-А и 61-В – реакторы-растворители, 62-А и 62-В – промежуточные напорные емкости, 63 – нутч-фильтр, 64-А и 64-В – сборники растворов урана.

30.01.1963 г. на установку растворения поступили два контейнера с отходами и результатами лабораторного анализа проб из них, выраженными в процентах (~18%). Руководитель работ на установке в задании операторам записал результат для концентрации урана в отходах как 18 г/кг, т. е. ошибочно уменьшил его реальное значение в десять раз.

Оператор загрузил 2 кг отходов в аппарат 61-А из одного контейнера и 5 кг из другого, что соответствовало реальной массе ~1260 г урана. В следующую смену другой оператор завершил операцию растворения и передал раствор в сборник 64-А. Из этого раствора была отобрана пробы для химического анализа. Оператор следующей смены по телефону запросил результат анализа раствора в сборнике 64-А. Из лаборатории ошибочно сообщили результат для раствора

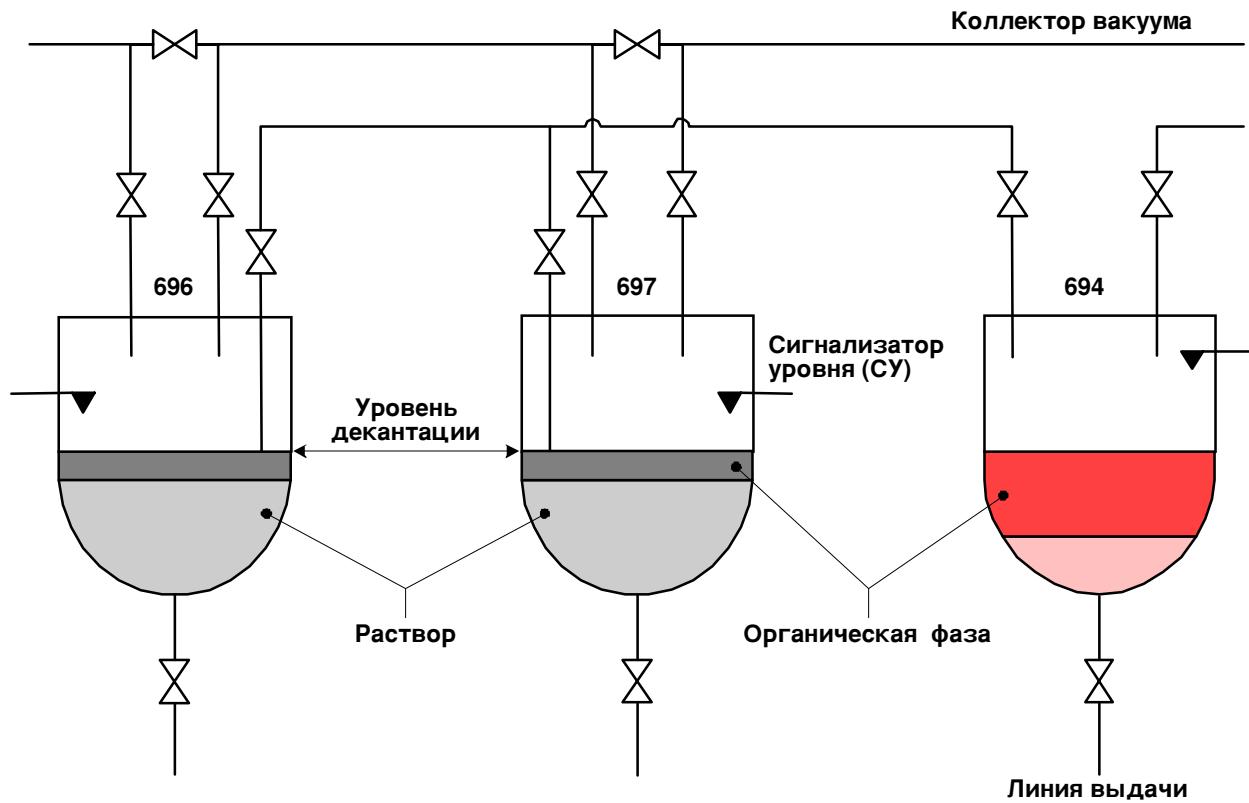
Рисунок 19. Схематическое изображение раствора и органической фазы в ловушках.

В ловушках № 696 и № 697 происходило расслоение органической и водной фаз.

Находившийся сверху слой экстрагента не обнаруживался уровнемером, который срабатывал, когда к датчику поднимался раствор. Поступавшие в ловушки № 696 и № 697 растворы первоначально проходили через слой экстрагента, при этом часть урана переходила в экстрагент. Аналогичная ситуация имела место и в ловушке № 694, в которой передаваемый из ловушек № 696 и № 697 раствор урана смешивался с экстрагентом (верхняя фаза) и затем с раствором (нижняя фаза). Таким образом, происходило постоянное поступление во все три ловушки экстрагента и его насыщение ураном без контроля ситуации.

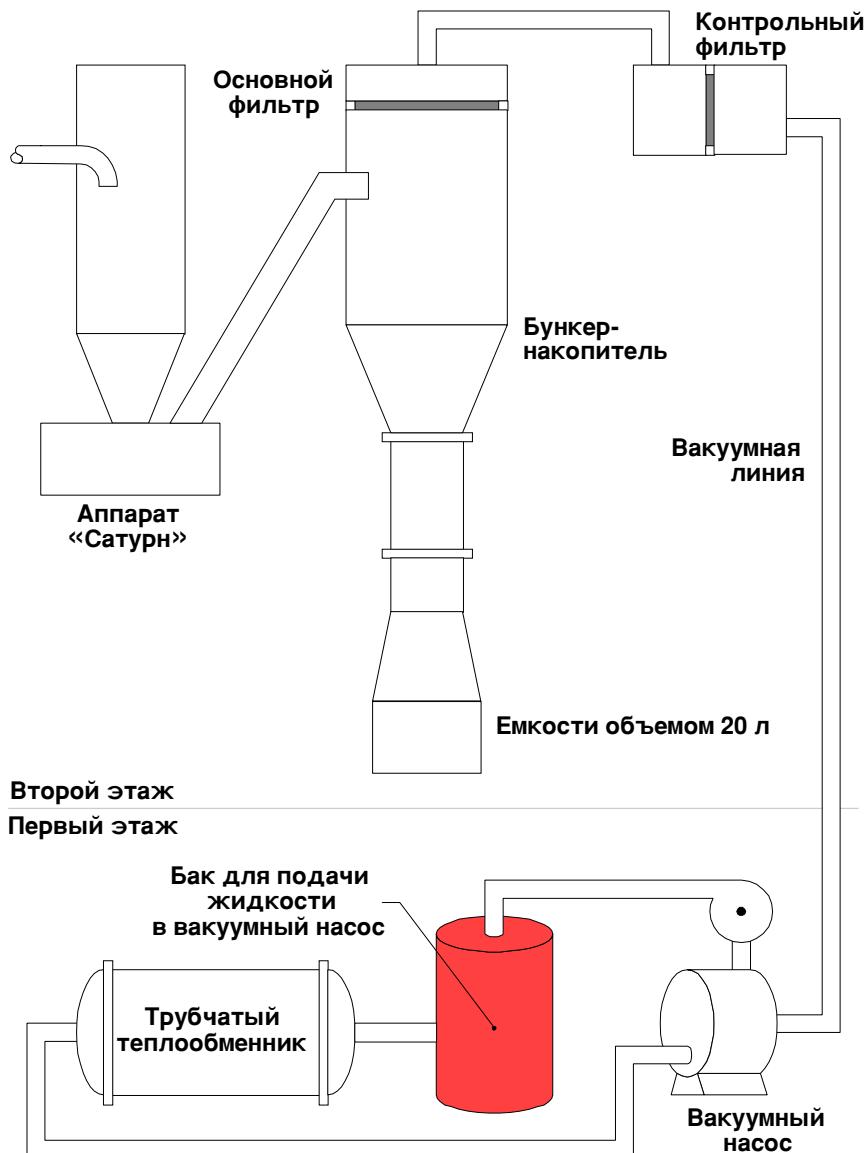
Рисунок 20. Схема установки для производства оксида урана из UF_6 и ее вакуумной системы.

Сама вакуумная система была расположена этажом ниже аппарата «Сатурн» и бункера-накопителя. Для предотвращения попадания порошка UO_2 в вакуумную систему между бункером и насосом проектом были предусмотрены два фильтра из лавсановой ткани: основной фильтр на бункере и контрольный фильтр перед насосом. Контрольный фильтр, согласно технологическому регламенту, должен был ежесменно проверяться на наличие порошка UO_2 и появление возможных дефектов посредством вскрытия и визуального осмотра на просвет. В случае обнаружения непрозрачности лавсанового полотна на просвет должен был вскрываться и осматриваться также и основной фильтр. Помимо осмотра контрольного фильтра, ежесменно должна была отбираться проба воды из контура насоса для анализа на содержание урана.

Расследование было не в состоянии определить, как долго отсутствовала ткань в главном фильтре или как долго ткань в контрольном фильтре имела дефекты. Анализ рабочих записей, сделанных до перехода системы от урана с обогащением 2% к урану с обогащением 6,5%, показал, что такие производственные нарушения в прошлом не случались.

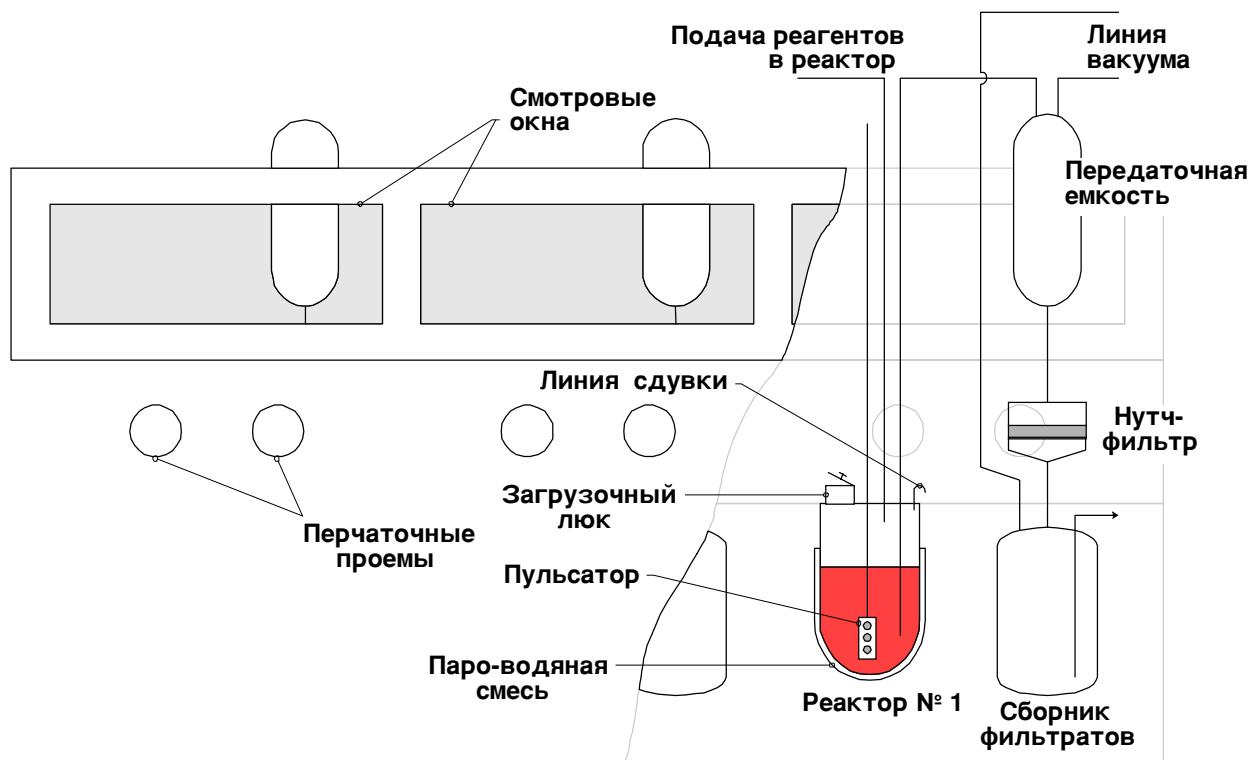
Рисунок 22. Схема размещения оборудования в камере.

Опрос персонала, анализ технологической и учетной документации, анализ диаграммных записей показаний стационарных дозиметрических приборов, диагностика γ -полей коллимированным носимым дозиметром “Карагач” позволили установить, что цепная реакция, вероятнее всего, протекает либо в реакторе № 1, либо в передаточной (напорной) емкости (рис. 22).

зафиксирован очередной 10-й пик, что позволило однозначно определить место аварии – реактор № 1 (рис. 22).

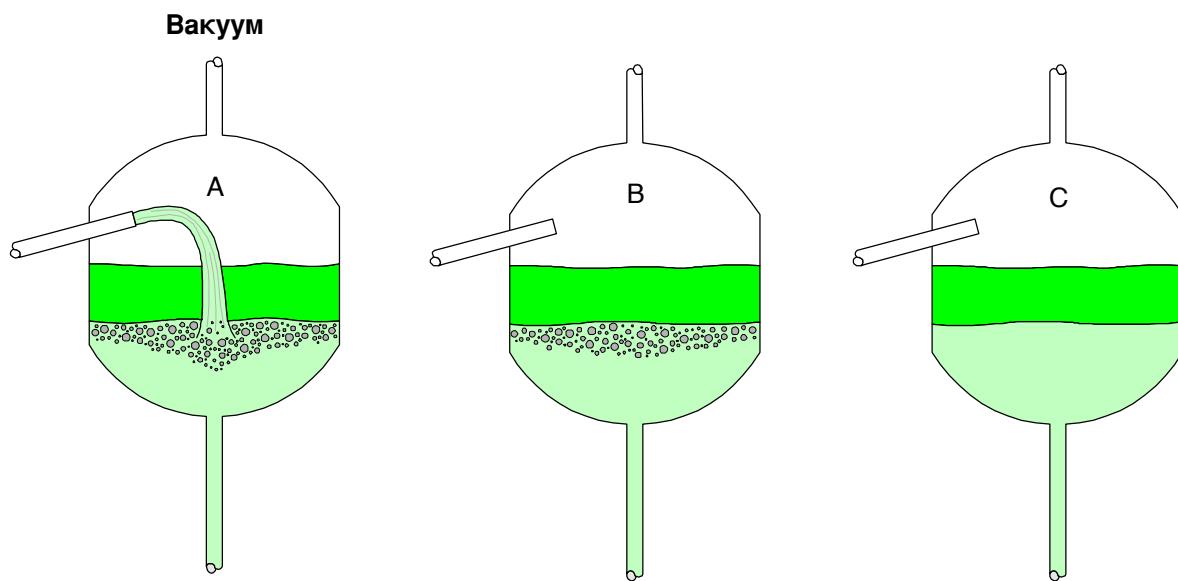
Рисунок 26. Конфигурация раствора при его передаче, полученная с помощью прозрачного макета передаточной емкости. Конфигурация во время аварии изображена на рисунке 26, В.

Для наблюдения конфигурации, которую принимали жидкости при их передаче, была использована прозрачная пластиковая модель передаточной емкости. Ситуация, возникавшая при передаче раствора в емкости, показана на рисунке 26, А. Богатая органика с высокой концентрацией плутония (55 г/л) всплывала на поверхность раствора с малой концентрацией (от 6 до 7 г/л). Струя водного раствора, стекающего в центр емкости, создавала область с низкой реактивностью. Между органикой и водным раствором находилась область смешанных фаз толщиной около 7,5 см вблизи оси емкости. Эта конфигурация была подkritической.

Сразу после завершения передачи раствора центральная струя из водного раствора успевает исчезнуть, а область смешанных фаз все еще существует, и конфигурация достигает состояния с максимальной реактивностью (рис. 26, В). Разделение двух фаз происходит спустя несколько секунд после завершения пропускания раствора (рис. 26, С). Расчеты методом Монте Карло показали, что реактивность для состояния системы на рисунке 26, В, выше приблизительно на 5 β , чем на рисунке 26, А, и примерно на 10-15 β , чем на рисунке 26, С.

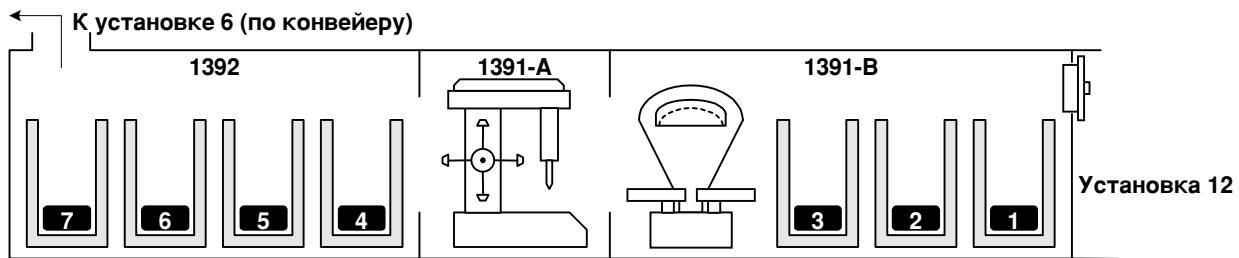
Рисунок 29. Схема установки 13.

К установке 13 относились три камеры (1391А, 1391В и 1392 на рисунке 29). Камера 1391А использовалась для операции по отбору проб, а 1391В – для взвешивания и временного хранения. В камере 1392 слитки извлекались для выполнения измерений размеров и возвращались в те же контейнеры для отправки на другие установки цеха № 1. Для передач слитков камеры и отсеки имели люки в смежных стенках и были оснащены четырьмя парами проемов с резиновыми перчатками. Обзор рабочего пространства осуществлялся через свинцовое стекло толщиной 50 мм. Фронтальная сторона установки 13 имела свинцовую защиту толщиной 30 мм от γ -излучения плутония. Камера 1392 была соединена с установкой 6 транспортером, а камера 1391 со смежной установкой 12 – люком.

13.12.1978 г. в начале рабочей смены в камере 1392 находились 4 контейнера, а в отсеке 1391В – три контейнера, по одному слитку plutonия в каждом. На рисунке 29 все семь слитков пронумерованы в последовательности 1...7. На рисунке, для простоты восприятия, показано линейное расположение контейнеров, на самом же деле контейнеры со слитками 4 и 5 располагались за контейнерами со слитками 6 и 7.

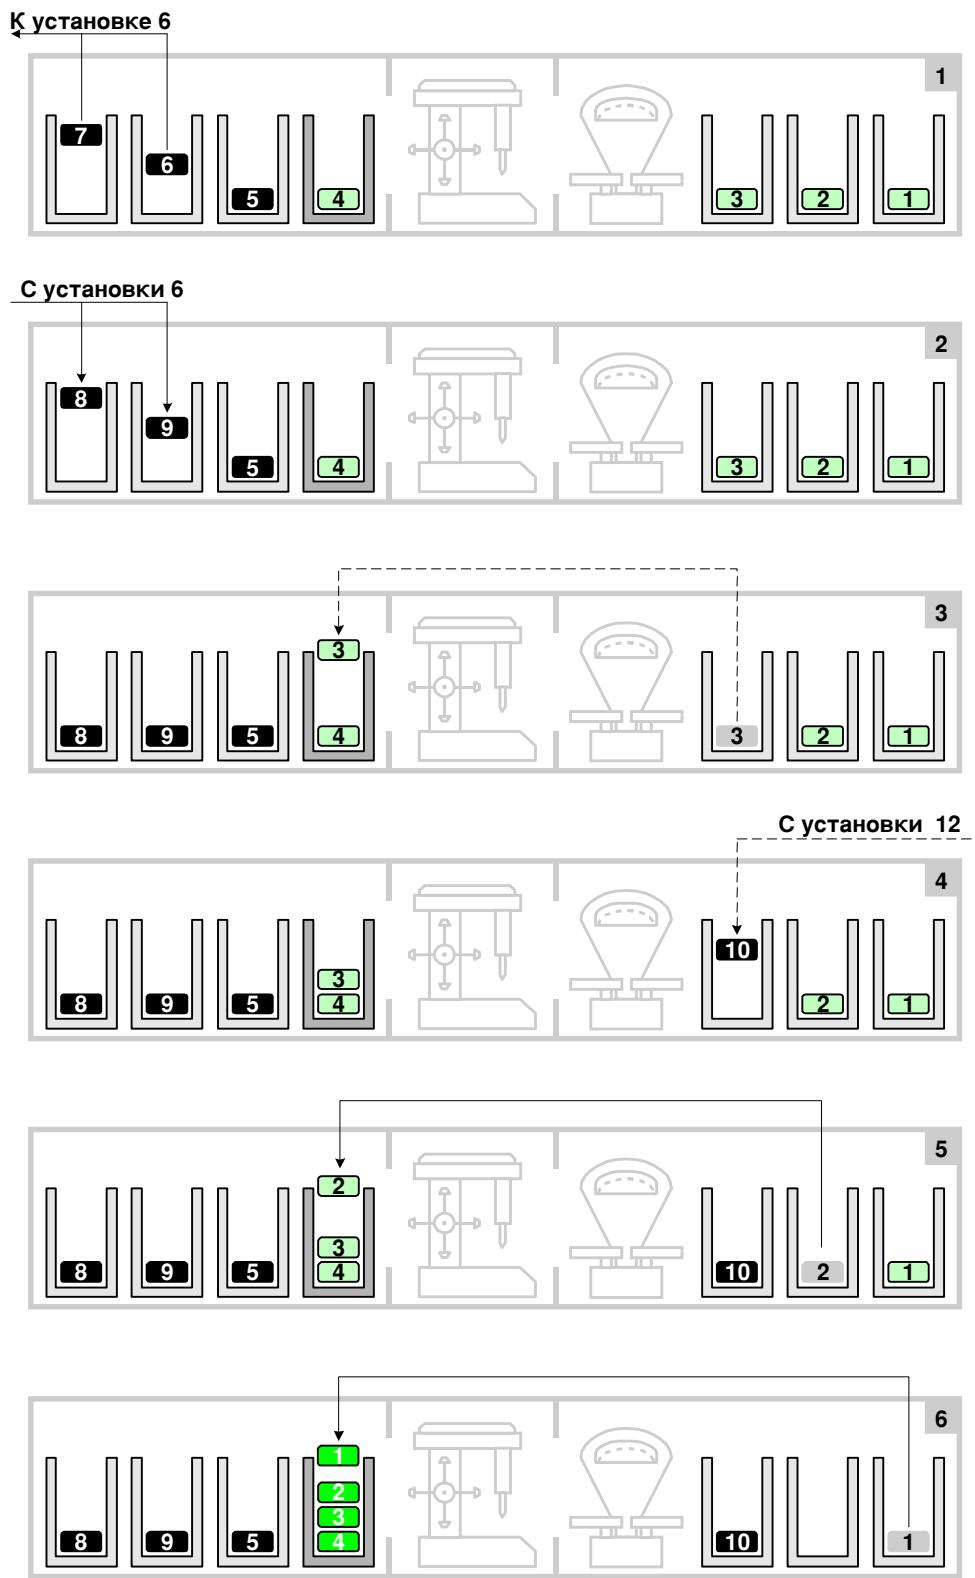
Оператор С, который удалялся на некоторое время для выполнения других заданий, вернулся и возобновил выполнение работы по предписанному ему сменному заданию, не согласовав свои действия с действиями оператора Б. Оператор С, вместо того чтобы отправить слитки 1 и 2 на установку 6, начал перегрузку этих слитков, полагая, что это слитки 10 и 11, в камеру 1392 в контейнер, в котором уже находились слитки 3 и 4. Даже если бы контейнер в 1392 был пустой, действия оператора С нарушили правила для установки. На рисунке 31 показаны эти перегрузки.

При загрузке слитка 1 массой менее 2 кг в контейнер, в котором уже находилось три слитка (суммарная масса четырех слитков равнялась 10,68 кг), оператор С почувствовал руками тепловую волну и вспышку света в глазах. При расследовании аварии он не смог уверенно указать, отдернул ли он инстинктивно руку со слитком или слиток был выброшен вследствие мгновенного энерговыделения и теплового расширения из сжатого состояния (“теплового удара”). В тот же момент сработала система аварийной сигнализации (САС) о возникновении ядерной аварии, причем одновременно в двух зданиях (901 и 925) завода. Датчики САС представляли собой счетчики Гейгера с порогом срабатывания 30 мкР/с, что соответствовало их скорости счета около 500 имп./с. Семь человек, находившихся на разных расстояниях от установки 13, были облучены дозами от 5 до 60 рад, причем преобладающий вклад в дозовую нагрузку определялся быстрыми нейтронами.

Рисунок 31. Фактический порядок передачи слитков с установки 13 и на нее в день аварии. Сплошными линиями показаны действия оператора С, а пунктирными – действия оператора Б.

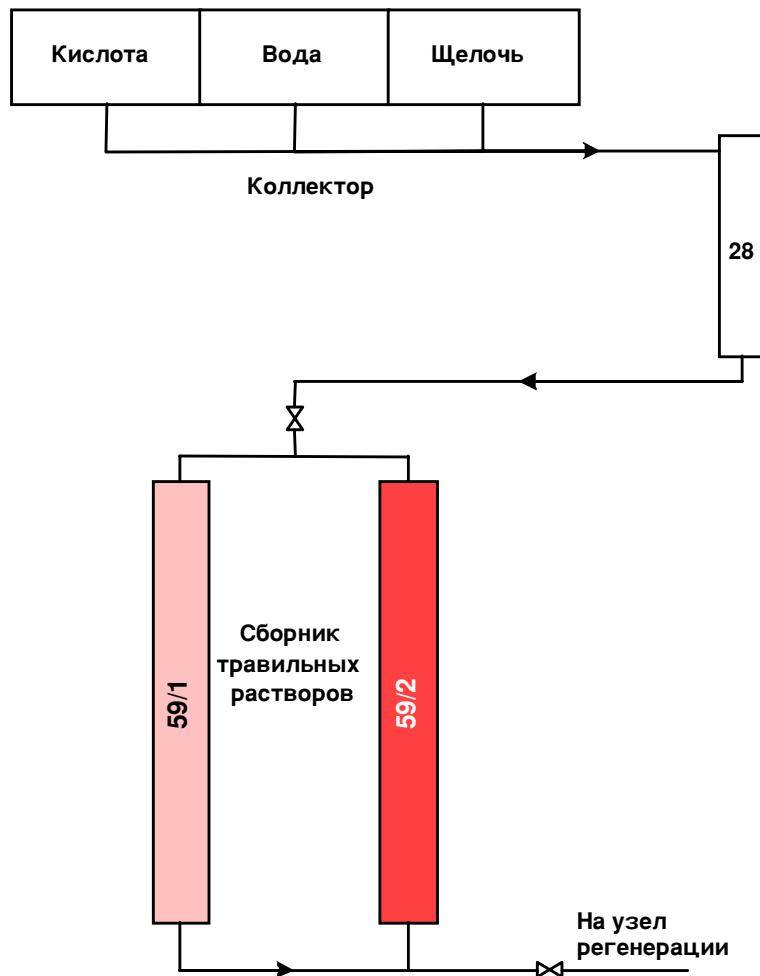
Рисунок 32. Принципиальная схема узла травления.

Отсутствие аналитического контроля концентраций урана объяснялось тем, что все оборудование, за исключением ванн, имело безопасную геометрию согласно конструкторской документации. Однако, как было обнаружено уже после ядерной аварии, сборник травильных растворов 59_{1,2} (рис. 32) не был геометрически безопасным.

Обнаружение осадка в коллекторе не привлекло внимания персонала к поиску отложений урана в коммуникациях и в сборнике 59_{1,2}, так как в них условия ядерной безопасности выполнялись без аналитического контроля урана. В то же время зоной ежегодного баланса урана являлся весь цех, в масштабах которого были пренебрежимо малыми и незаметными потерями урана вследствие его частичного осаждения в сборнике 59_{1,2}.

Сборник 59_{1,2} состоял из двух плоских сообщающихся емкостей 59/1 и 59/2, имевших общий вход и выход растворов урана. Каждая емкость имела следующие внутренние размеры: высота 3,5 м, длина 2 м, толщина 0,1 м, рабочий объем – 650 л. Обе емкости были выполнены из нержавеющей стали толщиной 4 мм. Расстояние между емкостями 0,8 м, расстояние до бетонного пола – 0,75 м. Емкости были оснащены экранами в виде стальных листов, установленных на расстоянии 0,14 м от боковых поверхностей ($3,5 \times 2 \text{ м}^2$) для исключения приближения отражателей к их поверхности.

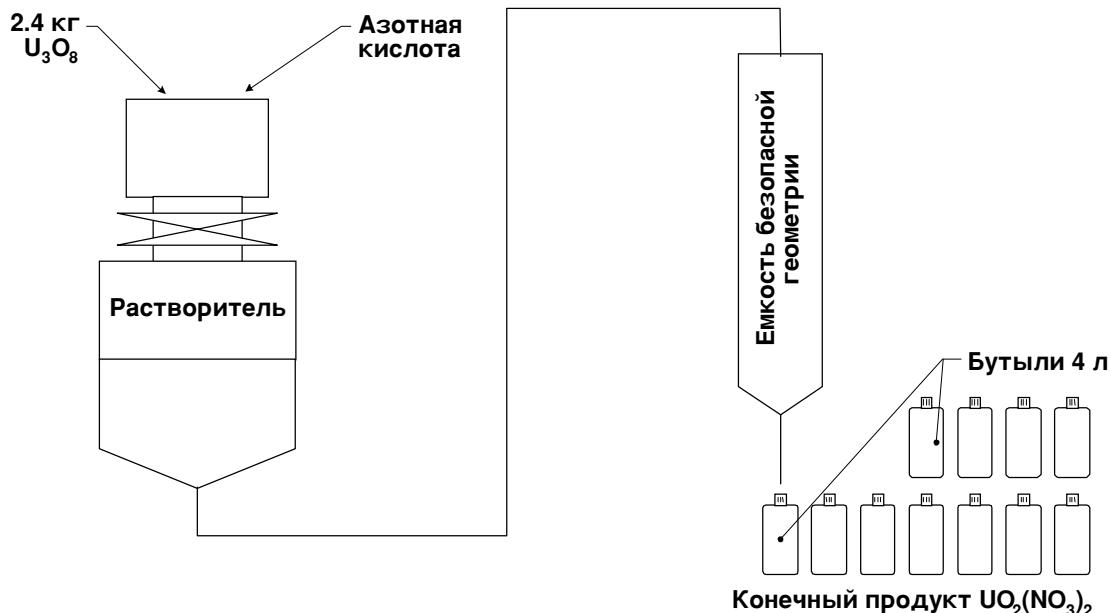
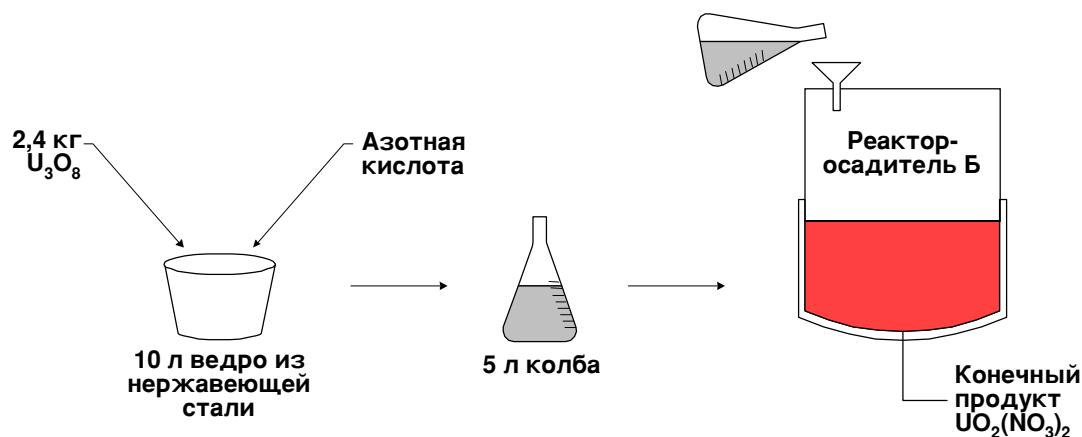
Рисунок 34. Разрешенная и реализованная технологии.

Три оператора начали выполнять задание 29 сентября, за день до аварии. При этом они выполняли операции в том порядке, который приведен на рисунке 34-В. Проводившиеся операции осуществлялись с двумя отклонениями от утвержденного регламента. Во-первых, в регламенте, разработанном компанией, которому должны были следовать операторы, указывалось, что растворение должно проводиться в открытых 10-литровых ведрах, сделанных из нержавеющей стали, а не в реакторе-растворителе, как это определялось в лицензии. Было известно, что это изменение позволяло сократить время растворения примерно на 1 час.

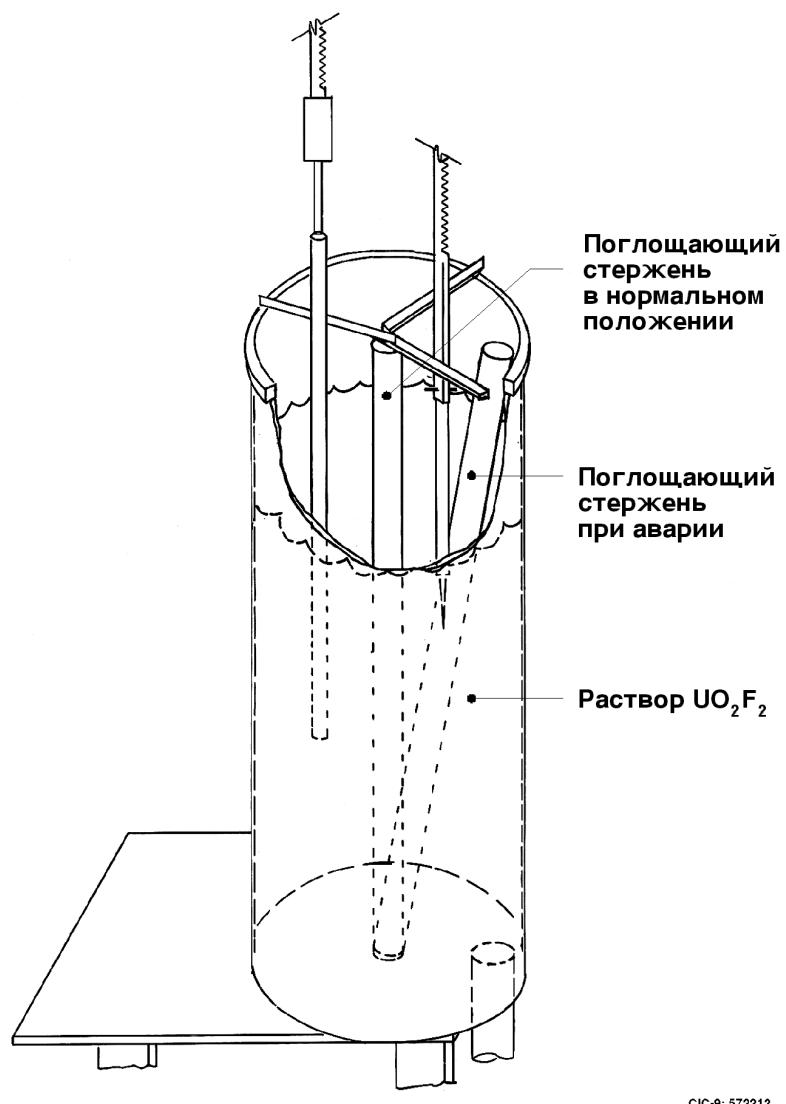
Рисунок 40. Схема сборки с урановым раствором в Оксфордской национальной лаборатории с указанием нормального и смещенного положений центрального поглощающего цилиндра.

критичности на мгновенных нейтронах, потребовалось лишь 0,07 с (0,43 секунды с момента начала отклонения цилиндра). Это означает, что цилиндр продолжал наклоняться. Особенностью таких аварий является то, что после начального пика скорость ввода реактивности компенсируется ростом мощности. Для данного раствора требовалась мощность в несколько мегаватт, которая поддерживалась достаточно стабильно, пока внутренний цилиндр не достиг максимального отклонения через 0,91 секунды после начала падения. В этот момент мощность резко упала, и, когда жидкость начали сливать, система оказалась в глубоко подкритическом состоянии.

Вследствие наличия толстой защиты никто из персонала не получил более 0,9 бэр. Из цилиндра выплеснулось несколько десятков кубических сантиметров раствора. Через три дня на установке возобновились эксперименты.

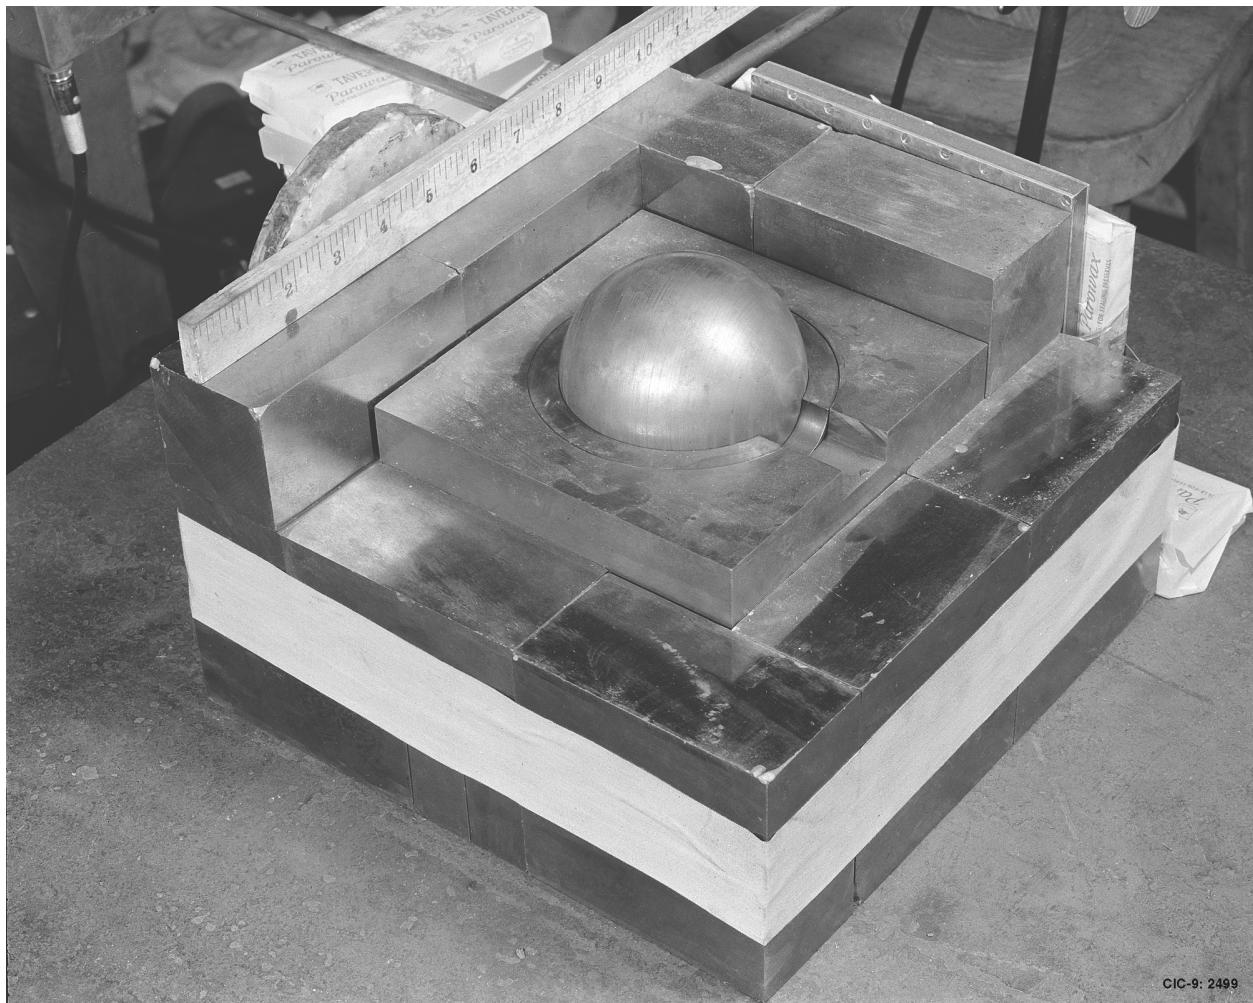
Рисунок 41. Сфера из плутония с частичным отражателем из карбида вольфрама.

В первом случае критическая сборка собиралась вручную: вокруг плутониевой активной зоны укладывались блоки из карбида вольфрама весом 4,4 кг каждый. На рисунке 41 воссоздана конфигурация сборки в тот момент, когда была уложена половина вольфрамовых блоков*. Экспериментатор без помощника собирался установить последний блок в сборку, заканчивая монтаж отражателя весом 236 кг, когда по показаниям находящихся вблизи нейтронных счетчиков он заметил, что установка этого блока приведет сборку в состояние критичности. Он отдернул руку, но блок выскользнул и упал в центр сборки. Добавочного отражения нейтронов оказалось достаточно для того, чтобы система перешла в надкритическое состояние. Возник всплеск мощности. Экспериментатор быстро убрал последний блок и начал разбирать сборку. Он получил 510 бэр в результате интегрального энерговыделения, составившего 10^{16} делений. Через 28 дней он умер.

Часовой, охранявший здание, но не участвовавший в экспериментах, получил дозу радиации, составившую около 50 бэр. Никелевая оболочка, которой была покрыта плутониевая активная зона, не была повреждена.

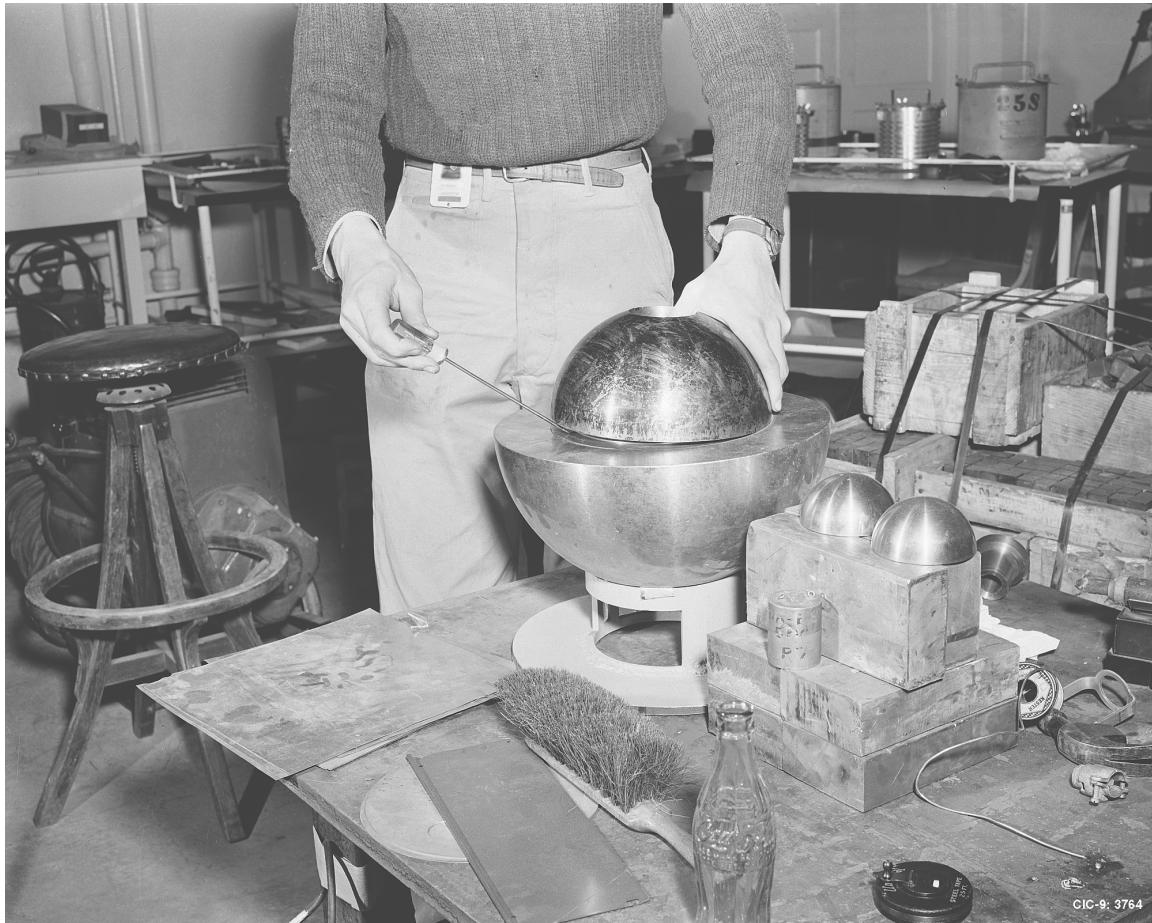
Рисунок 42. Конфигурация отражателя из бериллиевых оболочек до аварии, произошедшей 21 мая 1945 г.

Во втором случае некоторым специалистам демонстрировался способ монтажа металлических критических сборок. Система состояла из такой же плутониевой сферы, но на сей раз с бериллиевым отражателем. Последней операцией являлась установка верхней полусферической бериллиевой оболочки. Ее медленно опускали на место, так что один край касался нижней бериллиевой полусферы, а другой, диаметрально противоположный, конец удерживался в приподнятом состоянии отверткой (рис. 42). Человек, проводивший демонстрацию, придерживал верхнюю полусферу, просунув большой палец левой руки в отверстие в верхней ее части.

Энерговыход в результате всплеска мощности составил 3×10^{15} делений. Механического разрушения никелевой оболочки и в этом случае не наблюдалось. Восемь человек,

находившихся в комнате, получили дозы, составившие 2100, 360, 250, 160, 110, 65, 47 и 37 бэр. Человек, проводивший демонстрацию, умер через 9 дней.
