Обзор ядерных аварий с возникновением СЦР

Редакционная версия 2003 г.

**Отчет Лос-Аламосской национальной лаборатории
LA-13638
Издан в мае 2000 г.**

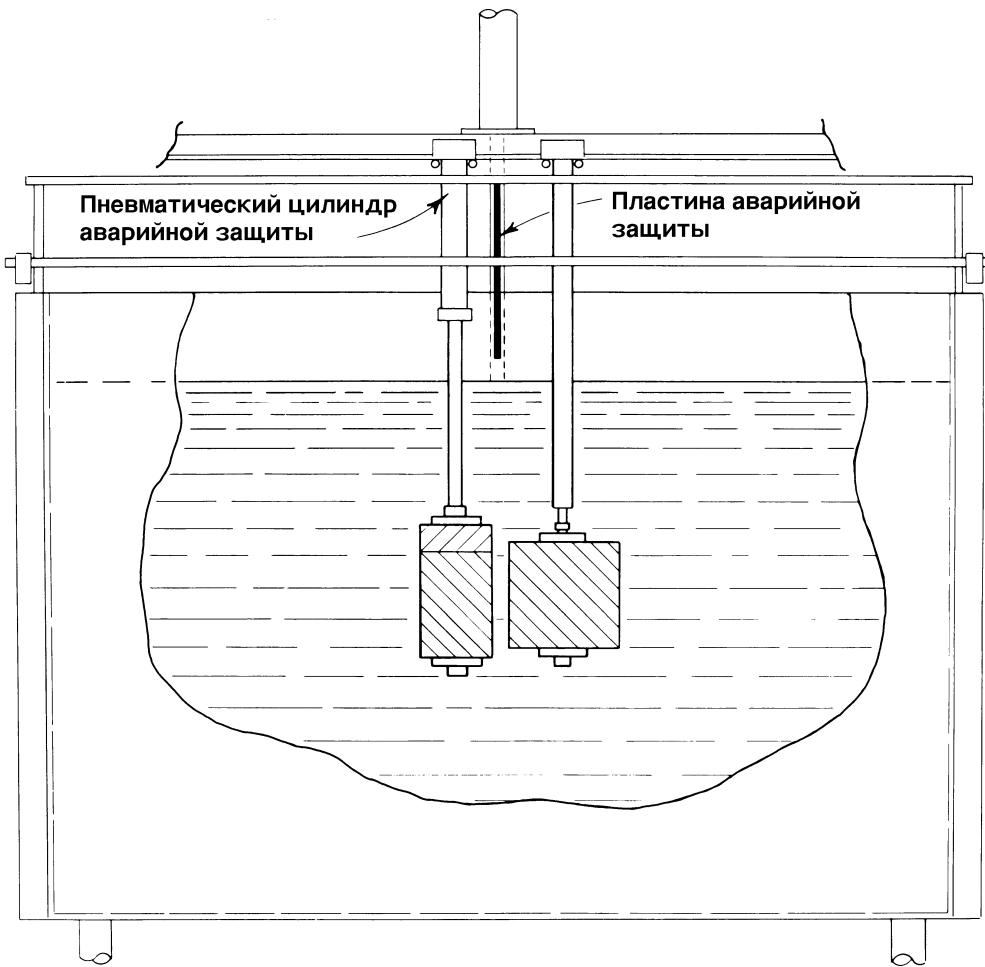
Рисунок 45. Установка, использовавшаяся в Лос-Аламосской национальной лаборатории при измерении критических расстояний между взаимодействующими частями сборки.

По завершении эксперимента по определению критического расстояния (при коэффициенте умножения, равном 65,5) сборка была заглушена. Начался слив воды, была сброшена кадмивая пластина, происходил подъем сплошного цилиндра (слева на рисунке 45). В этот момент произошел всплеск мощности (позже было определено, что выход составил 10^{17} делений), о чём свидетельствовали захлебнувшиеся нейтронные счетчики и появление облака пара над поверхностью воды, которое было видно на телевизоре.

Последующее воспроизведение событий показало, что первой сработала пневматическая система аварийной защиты (подъемник для извлечения из воды), что вызвало осложнения двух типов. Во-первых, максимальная реактивность системы имела место при слегка поднятом положении левого цилиндра относительно его нижнего состояния. Эта реактивность реализовалась в процессе подъема сплошного цилиндра (в момент всплеска мощности). Во-вторых, быстрый подъем из воды вызвал возникновение гидродинамических сил, под действием которых цилиндры приблизились друг к другу. Комбинация этих двух факторов оказалась достаточной для того, чтобы сборка перешла в критическое состояние на мгновенных нейтронах, причем реактивность поддерживалась бы в этом случае, по крайней мере, на том же уровне в течение 0,2 с, если бы не произошел всплеск мощности. По оценкам, энерговыход в первом пике составил 6×10^{15} делений. Возможно, что за первым пиком последовали один или

При этой аварии с полным энерговыделением 10^{17} делений персонал не был облучен, не произошло загрязнения экспериментальной установки. Повреждение урановых блоков выразилось в небольшом коррозионном отслаивании и вздутии за счет образования оксида урана. Работы на экспериментальной установке были возобновлены уже через два дня.

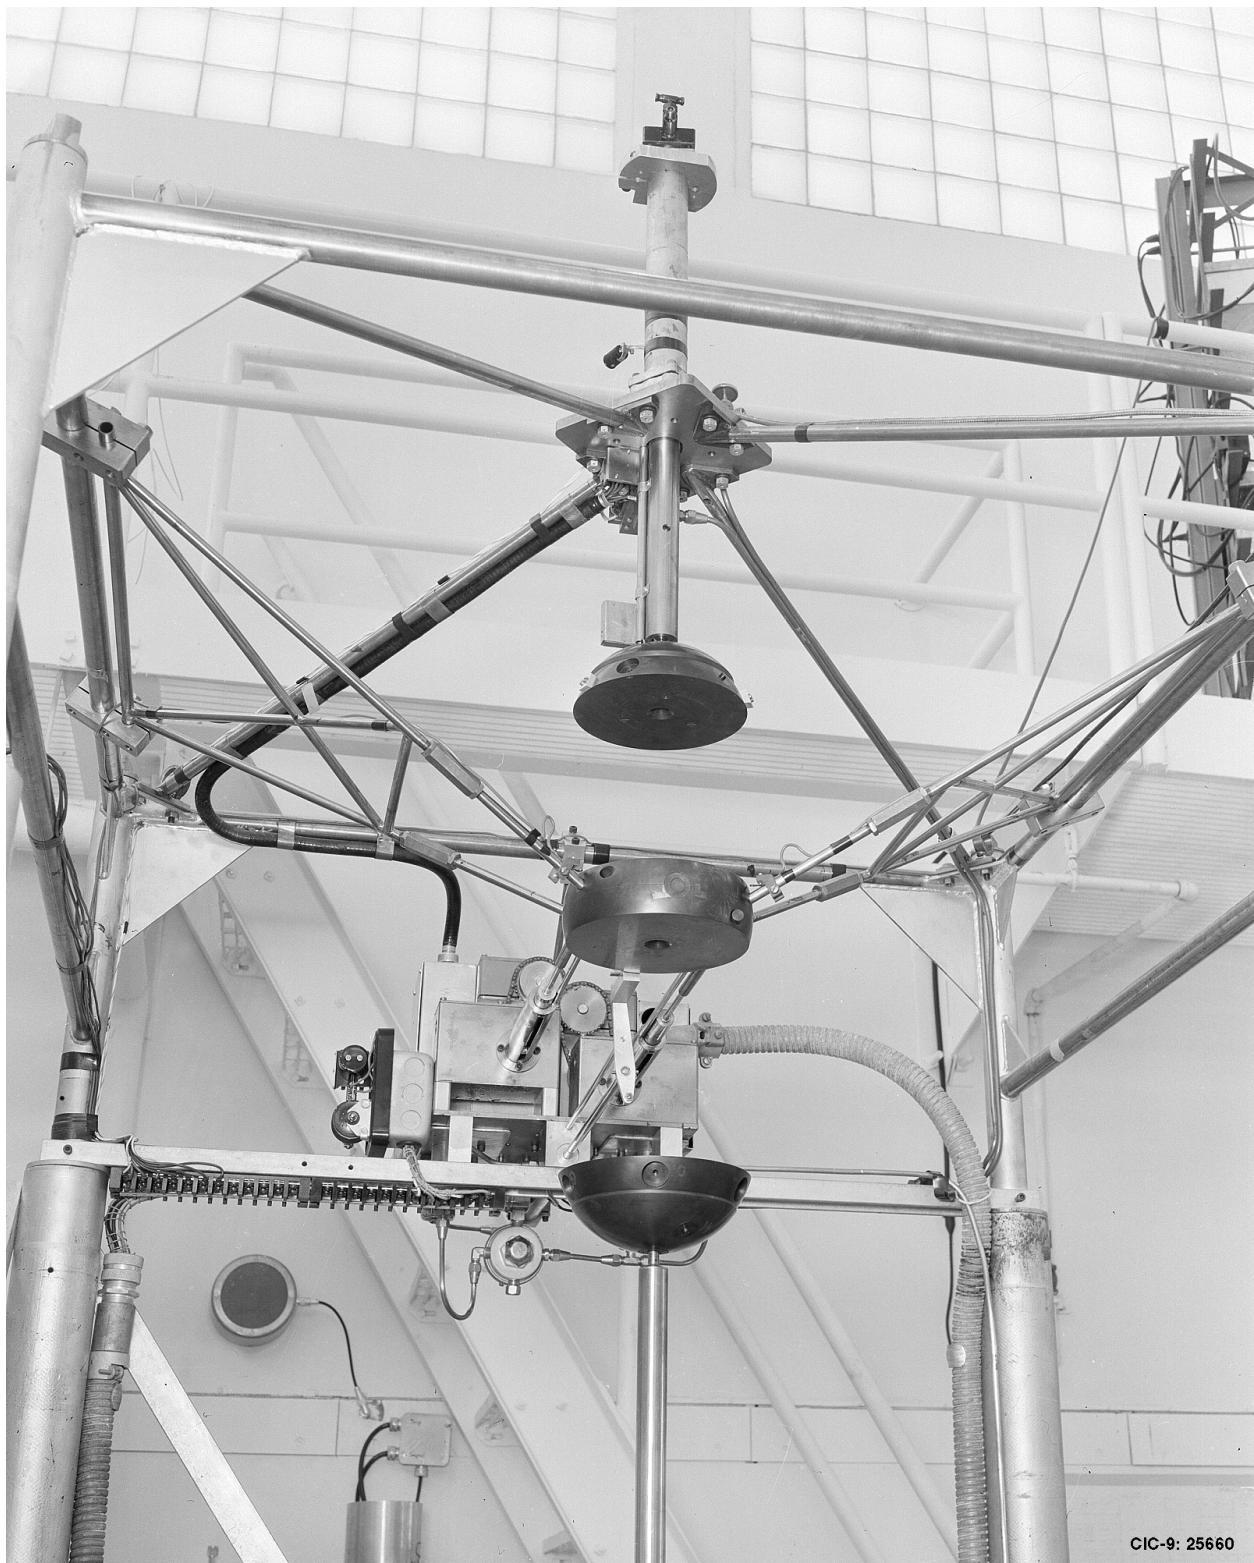
Рисунок 48. Критсборка «Леди Годива» в Лос-Аламосской национальной лаборатории (сфера из обогащенного урана без отражателя) в заглушенном состоянии.

Эти два разгона мощности произошли на критсборке без отражателя с металлическим топливом «Леди Годива», состоящей из трех секций, которые в сборе образуют сферу. На рисунке 48 показана сборка «Леди Годива» в подкритическом состоянии. Центральная секция неподвижно закреплялась с помощью маленьких трубчатых стальных опор, а верхняя и нижняя секции могли перемещаться с помощью пневматических цилиндров, и таким образом обеспечивались две независимые системы аварийной защиты. Критическая масса составляла приблизительно 54 кг урана с обогащением, равным 93,7%. Система управлялась дистанционно с расстояния 1/4 мили (402 м).

Энерговыделение в пике составило $5,6 \times 10^{16}$ делений, что в среднем в шесть раз больше выхода при штатном импульсе нейтронов. При аварии не возникала угроза радиационного поражения, не произошло радиоактивного загрязнения, не было облучения персонала или существенного разрушения основных урановых деталей. Одна деталь была слегка покороблена и потребовала обработки на станке. Погнулись или сломались несколько легких стальных опорных конструкций (рис. 49).

Вспышка дала $1,2 \times 10^{17}$ делений, что почти в 12 раз больше стандартного импульса при эксперименте. Металлический уран сильно окислился, покорежился и, очевидно, подплавился вблизи своего центра. Центральный стержень для быстрого ввода реактивности был почти разорван, в его центре температура, вероятно, не достигла температуры плавления урана примерно на 100°C . На рисунке 50 показан внешний вид некоторых деталей. Внешние повреждения ограничились опорной конструкцией, радиоактивное загрязнение было в виде чешуек из оксида урана, его удалось быстро убрать. Ремонтировать «Леди Годиву» не имело смысла, поэтому ускоренными темпами приступили к созданию сборки «Годива-II»⁵⁴, которая была специально предназначена для получения импульсов нейтронов. Несмотря на масштаб всплеска мощности, персонал не получил существенной дозы облучения, так как сборка и пультовая были расположены на большом расстоянии друг от друга.

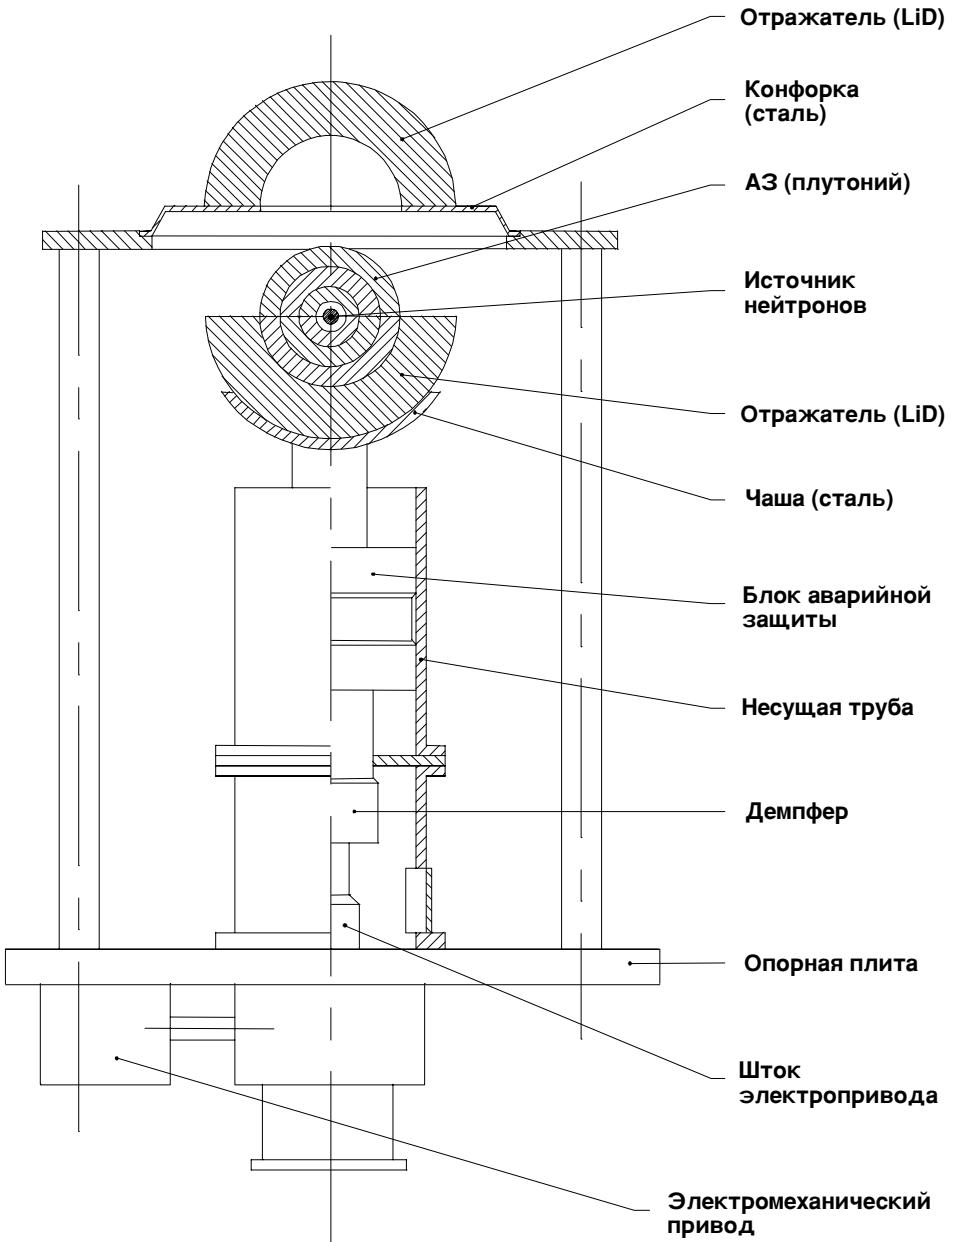
Рисунок 51. Схема эксперимента с исследуемой РС на стенде МСКС.

9 марта 1963 г. без калибровочного опыта на установке ФКБН описанная РС была собрана на стенде МСКС (рис. 51). Сборку и пробное сближение частей РС производил начальник установки МСКС, которому ассистировал инженер по эксплуатации. Сближение частей РС осуществлялось дистанционно с пульта управления, установленного за биологической защитой (рис. 52).

11 марта 1963 г. начальник установки и ассистент в помещении стенда возобновили работу по подготовке экспериментов с собранной ими ранее РС. Экспериментаторы попытались внести изменения в механическую часть стенда, используя нештатные приспособления и не контролируя состояние сборки (что являлось грубым нарушением правил работы). Аварийный импульс делений возник в тот момент, когда они, находясь рядом со стеном, производили настройку подъемного устройства. Увидев вспышку света, экспериментаторы быстро убежали в пультовую, откуда начальник установки произвел сброс подъемника с нижней частью РС, нажав соответствующую кнопку на пульте.

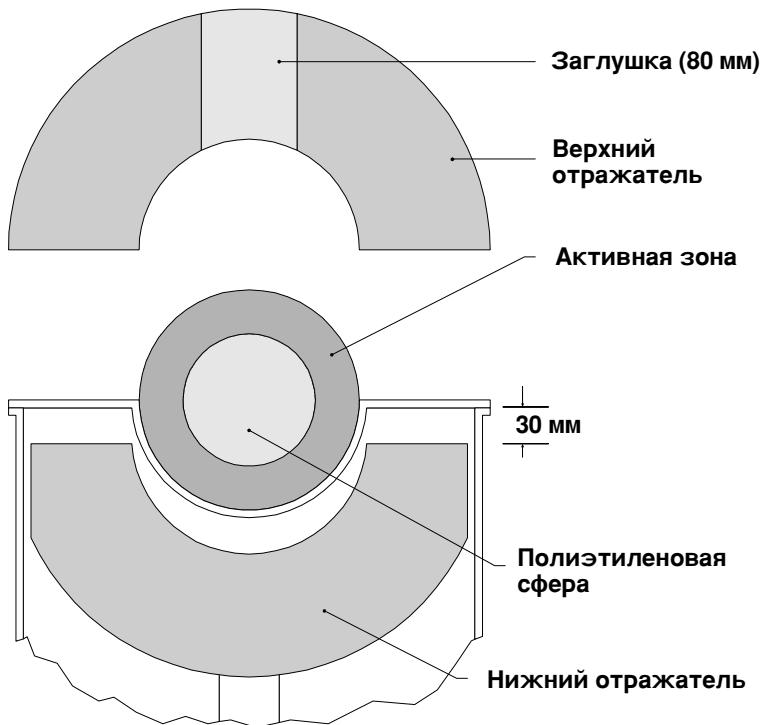
**Рисунок 53. Схематическое изображение приблизительной конфигурации сборочного механизма вертикального подъема и активной зоны ФКБН во время аварии.
Схема приведена не в масштабе.**

Механизм сборки в установке ФКБН и компоненты системы в том виде, как они были составлены во время аварии, показаны схематически (но не в масштабе) на рисунке 53. Активная зона сборки состояла из сферической металлической оболочки U(90%) с внутренней полостью. Активная зона могла быть окружена толстым сферическим металлическим отражателем из природного урана. На рисунке 53 показано, что внешний отражатель разделен на верхнюю и нижнюю половины. Аварийный выброс привел к смерти двух знающих и полностью квалифицированных специалистов по ядерной критичности, стоявших рядом со сборкой во время выброса. Система аварийной сигнализации о критичности была установлена, но не работала во время эксперимента. Можно провести некоторую аналогию между этой аварией и аварией, которая случилась почти тридцать лет спустя 17 июня 1997 г. в Арзамасе-16 (ВНИИЭФ) при использовании абсолютно идентичных полусферических слоев U-90%, из которых собиралась активная зона.

Ответственный руководитель сделал ошибку в рассуждении, ожидая, что полиэтиленовый шар приведет к малому влиянию на реактивность системы, сделав вечернюю сборку менее реактивной, чем дневная сборка. Расследование, последовавшее за аварией, установило, что полиэтиленовый шар имел на самом деле положительное влияние на реактивность системы, сделав вечернюю сборку более чувствительной, чем дневная сборка. Расследование после аварии установило, что в дополнение к ошибке в рассуждениях, экспериментатор нарушил несколько рабочих инструкций. При монтаже вечером нижняя половина уранового отражателя не была помещена на 2,0 см выше его нижнего упора, как требовалось для гарантии адекватного запаса в отношении критической безопасности в процессе сборки. Вместо этого, нижний отражатель был установлен на 9,0 см выше его нижнего упора, то есть на 3,0 см ниже его верхнего упора, соответствовавшего тому, что нижний отражатель приходит в контакт с активной зоной. Тот факт, что положение нижнего отражателя не было изменено после дневного эксперимента, был определен как главная причина аварии.

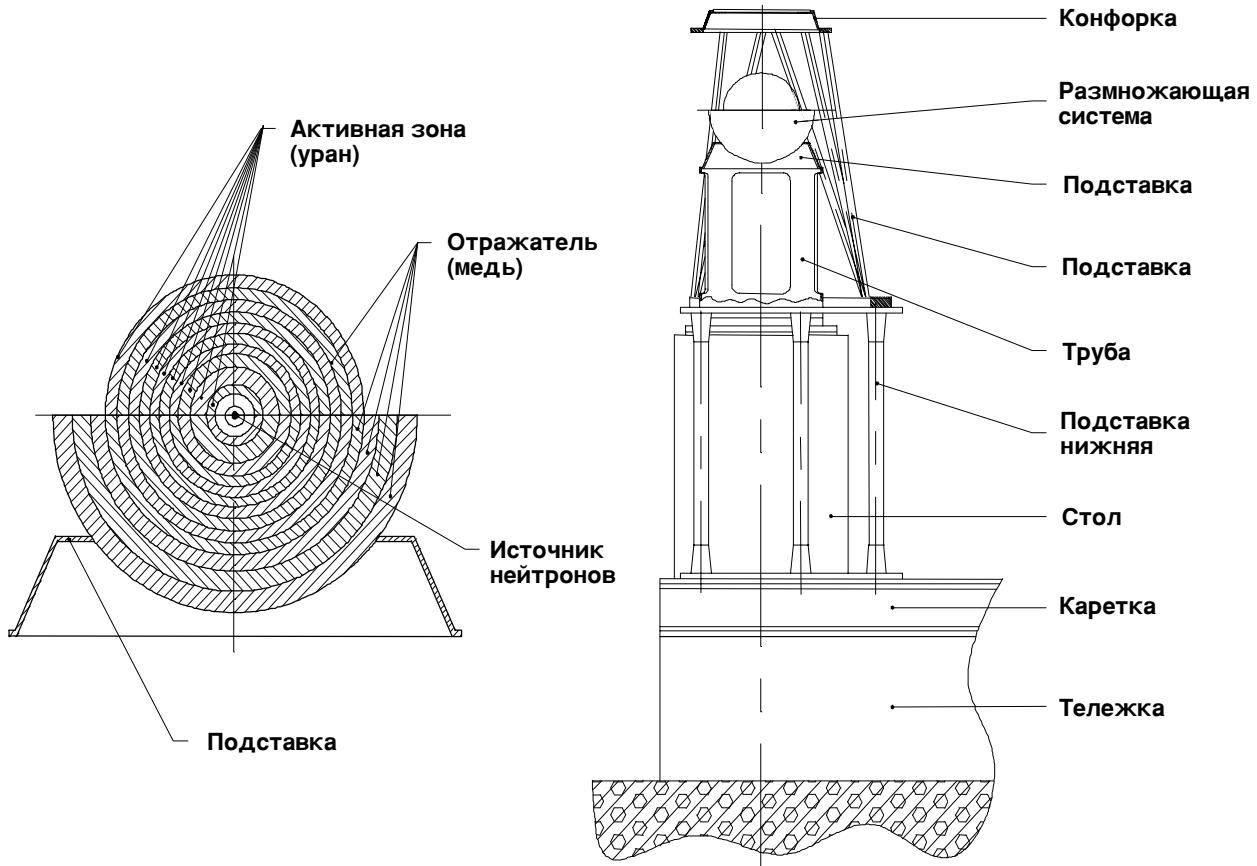
Рисунок 56. Схема аварийной сборки.

Авария произошла 17 июня 1997 г. в 10:40 во время ручной сборки РС в виде шара из высокообогащенного урана с медным отражателем, параметры которой предполагалось изучить. Сборка производилась в одиночку без оформления соответствующих документов (что являлось грубым нарушением инструкций). Работу выполнял опытный экспериментатор, который был уверен, что собирает уже проверенную ранее (в 1972 г.) РС. Размеры составных частей РС он взял из журнала измерений 1972 г., но допустил ошибку: для отражателя вместо размера $D_{\text{внутр}}/D_{\text{внеш}} = 167/205$ мм он записал размер 167/265 мм. Используя ошибочные данные, экспериментатор собрал на столе стенда (рис. 56) нижнюю часть РС (нижний отражатель полностью, урановый шар полностью, в центре сборки – источник нейтронов мощностью $\sim 10^5$ нейtron/c) и при попытке установить первую верхнюю медную оболочку уронил ее на сборку. Это привело к СЦР, в результате чего произошел сброс стола в нижнее положение и сработала аварийная сигнализация.

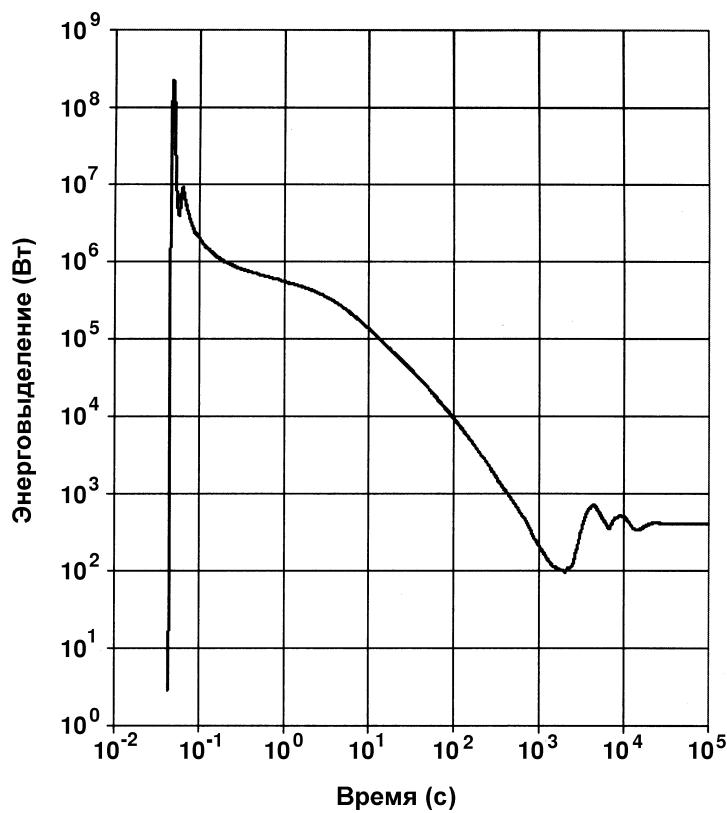
Рисунок 57. Зависимость мощности аварийной сборки от времени. (Соответствующие расчеты были выполнены В. Ф. Колесовым и В. Х. Хоружим.)

Измерения плотности потока нейтронов от аварийной сборки (19.06.97) и проведенные компьютерные расчеты^{*} позволили восстановить параметры аварийной вспышки (рис. 57). Асимптотическая мощность сборки была получена равной 480 Вт, она соответствует инциденту, в котором величина введенной на начальном этапе избыточной реактивности равна $7,45 \times 10^{-3}$, то есть $1,065 \beta_{\text{кр}}$. В сборке после кратковременного всплеска мощности на мгновенных нейтронах с энерговыделением $\sim 0,12$ МДж (4×10^{15} делений) произошел импульс делений на запаздывающих нейтронах длительностью 3–5 мин с энерговыделением 5,7 МДж (2×10^{17} делений). За этим импульсом последовали быстро затухающие осцилляции мощности с периодом ~ 40 мин. Через несколько часов мощность сборки и температура активной зоны и отражателя вышли на асимптотические равновесные уровни. Максимальная температура урана достигала, по оценкам, 865 °C.

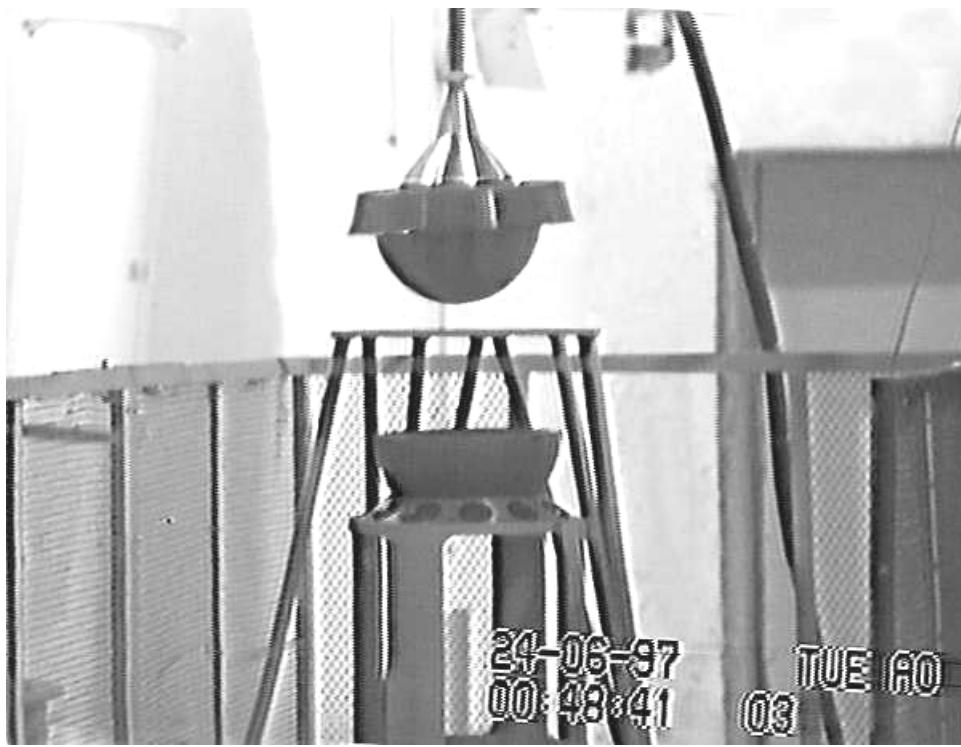
Рисунок 58. Отделение основной части РС от нижней оболочки медного отражателя.

СЦР была прекращена около 00:48 ночи 24 июня 1997 г., когда с помощью вакуумного захвата основная часть РС была отделена от нижней оболочки медного отражателя и переставлена на подставку, установленную в зале (рис. 58). Все операции выполнялись дистанционно. Суммарное энерговыделение в РС составило $\sim 10^{19}$ делений.

В последующем с РС были сняты еще две нижние оболочки отражателя, после чего РС была разделена на две части и упакована в контейнеры. После спада мощности γ -излучения до приемлемого уровня запланировано проведение разборки РС на отдельные слои и восстановление поврежденного защитного медно-никелевого покрытия деталей из ДМ.

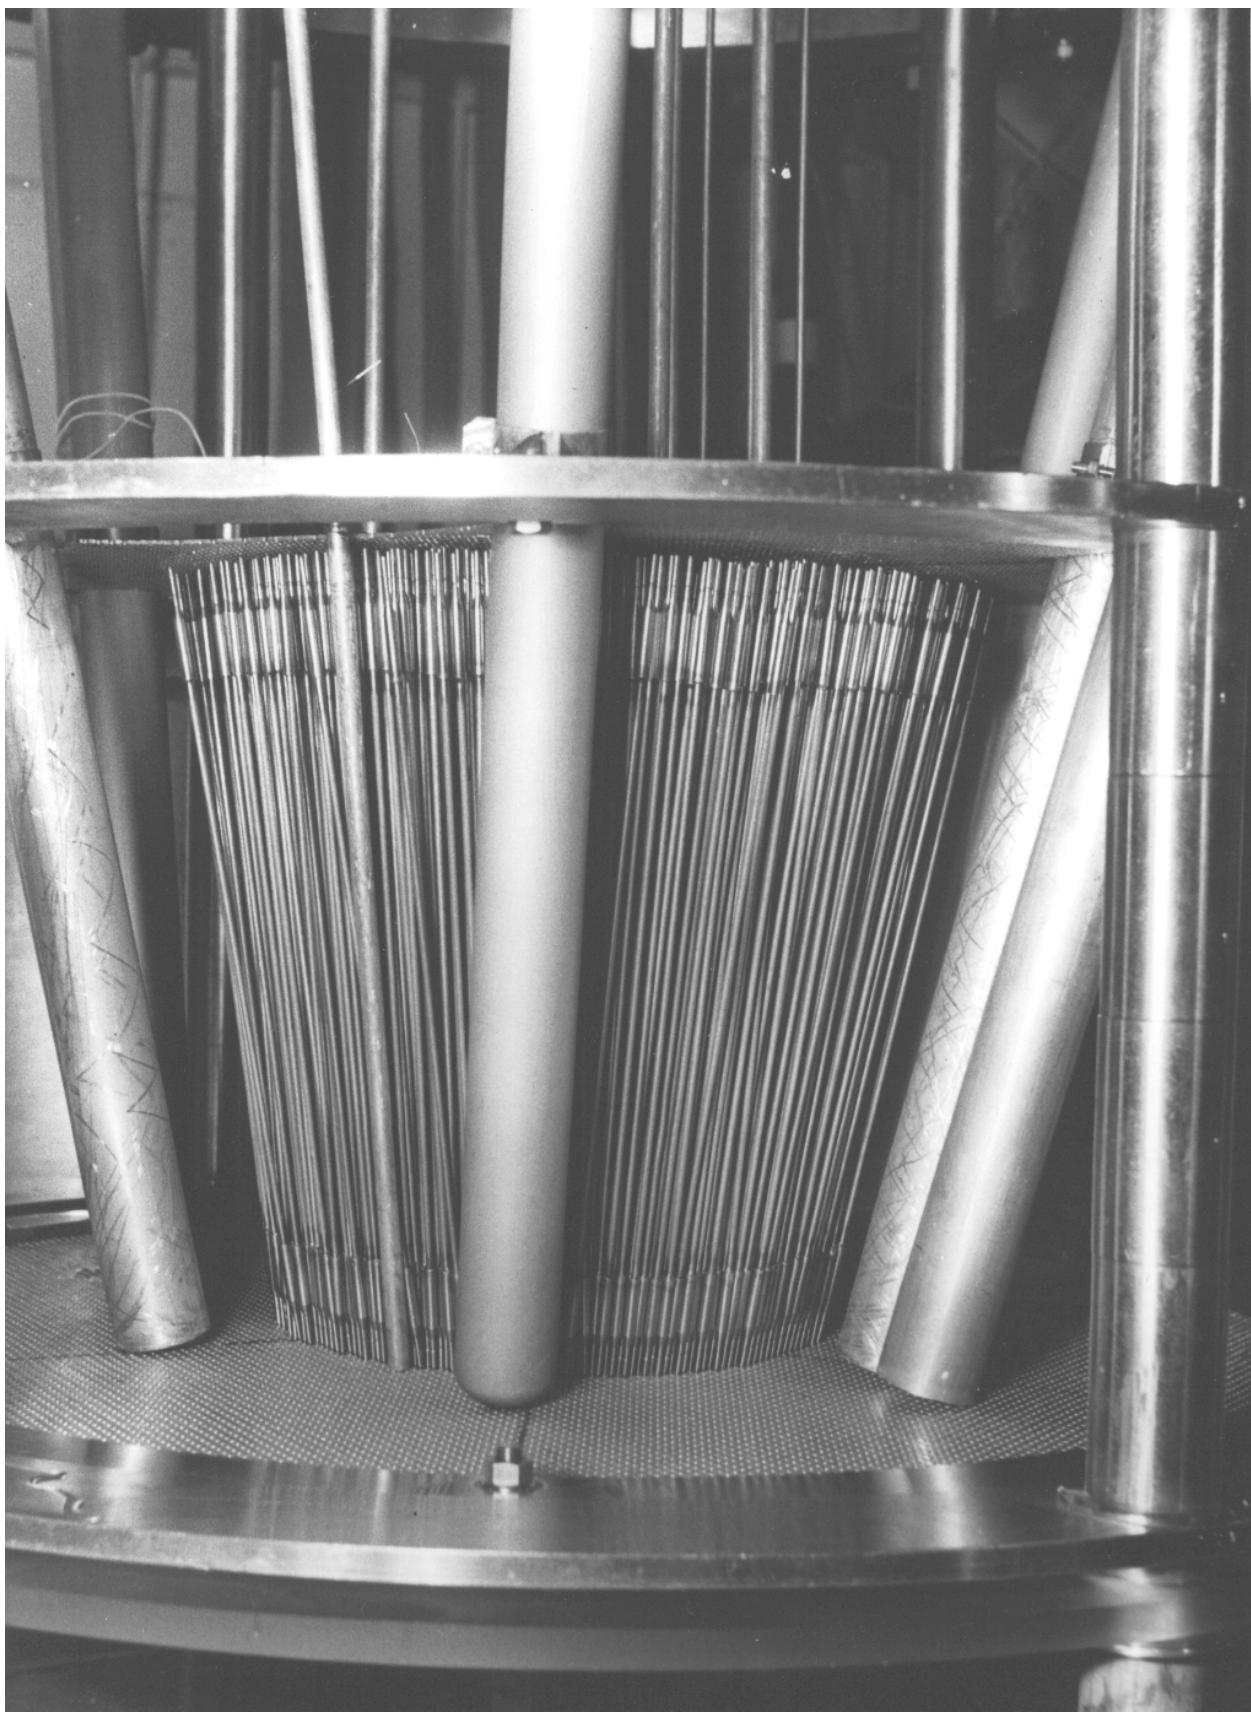
Рисунок 61. Макет конфигурации установки во время аварии, случившейся 26 мая 1971 г.

Плексигласовая опорная плита перекрывала почти все сечение бака, площадь зазора между краем плиты и стенкой бака была меньше, чем площадь отверстия клапана быстрого слива. Поэтому при быстром сливе воды опорная плита прогнулась, и тепловыделяющие элементы, концы которых входили в верхнюю дистанционирующую решетку всего на 3–5 мм, вывалились из решетки (рис. 61).

Два периферийных ряда твэлов, для которых шаг увеличивался наиболее быстро, разрушились. Большинство осколков напоминало град от сварочных электродов. Вода выплеснулась из бака.

Введена система блокировок, определяющая обязательную последовательность операций на стенде и запрещающая последующие операции, если не выполнены предыдущие, а именно:

- 1) включена контрольно-измерительная аппаратура;
- 2) закрыта дверь в отсек критсборки;
- 3) в активную зону помещен источник нейтронов;
- 4) введены стержни аварийной защиты;
- 5) разрешен либо подъем механического органа управления, либо разрешена заливка воды.

Установлена локальная биологическая защита непосредственно на баки критсборок, уменьшающая излучение в 2–3 раза.

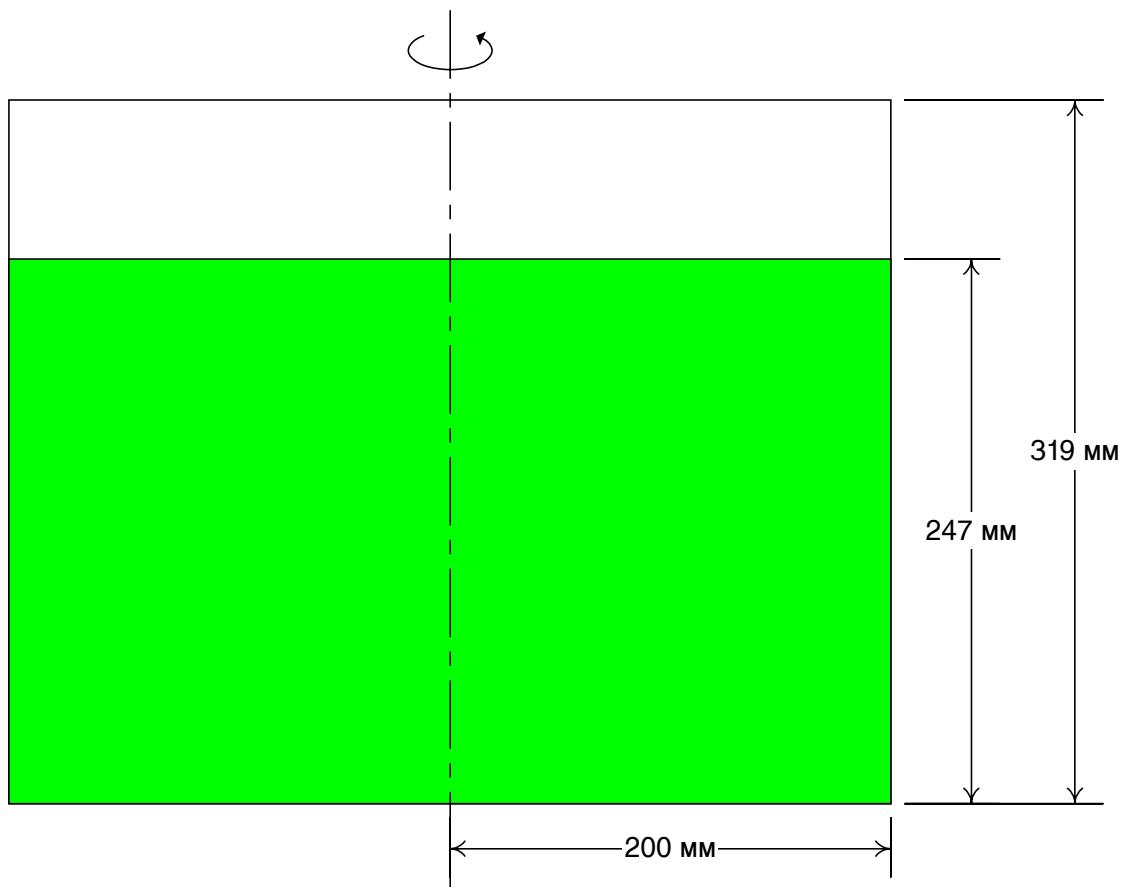
1. ПО «Маяк», г. Озерск, 15 марта 1953 г.

Раствор нитрата плутония в контейнере для временного хранения; одна вспышка; один оператор перенес острую лучевую болезнь, другой серьезно переоблучился.

Объем ёмкости	40,0 л	Расчетная критическая масса в сфере	0,67 кг
Объем делящегося материала	31,0 л	Энерговыделение в первом пике	неизвестно
Масса делящегося материала	0,81 кг	Удельное энерговыделение	неизвестно
Концентрация делящегося материала	26,1 г/л	Полное энерговыделение	$\sim 2,0 \times 10^{17}$

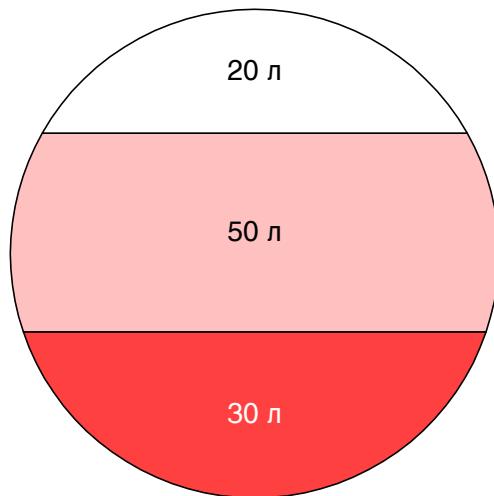
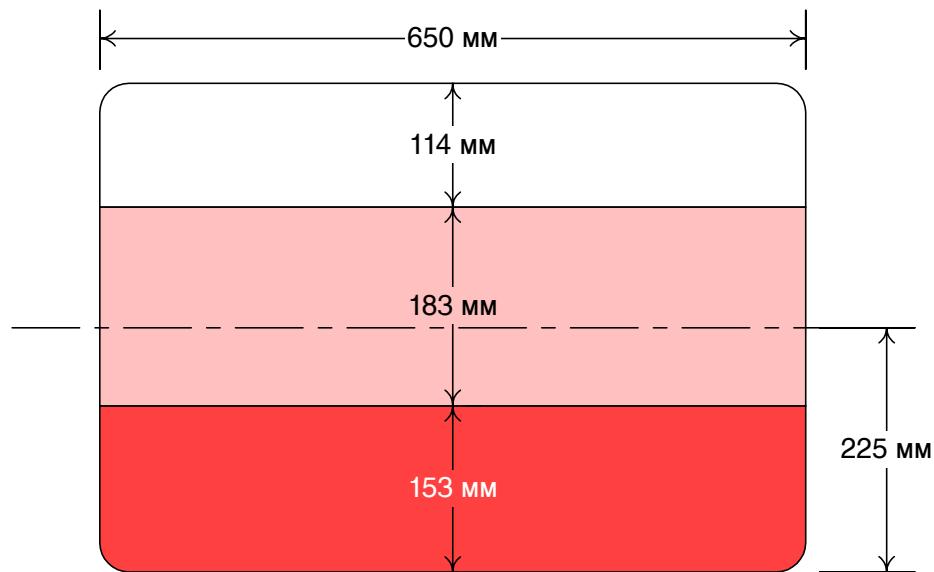
2. ПО «Маяк», г. Озерск, 21 апреля 1957 г.

Накопление осадка с высокообогащенным (90%) ураном в монжюсе опасной геометрии; один летальный исход, пятеро серьезно облученных.

Объем емкости	100,0 л	Расчетная критическая масса в сфере	1,09 кг
Объем делящегося материала	30,0 л	Энерговыделение в первом пике	неизвестно
Масса делящегося материала	3,06 кг	Удельное энерговыделение	неизвестно
Концентрация делящегося материала	102,0 г/л	Полное энерговыделение	$\sim 1,0 \times 10^{17}$

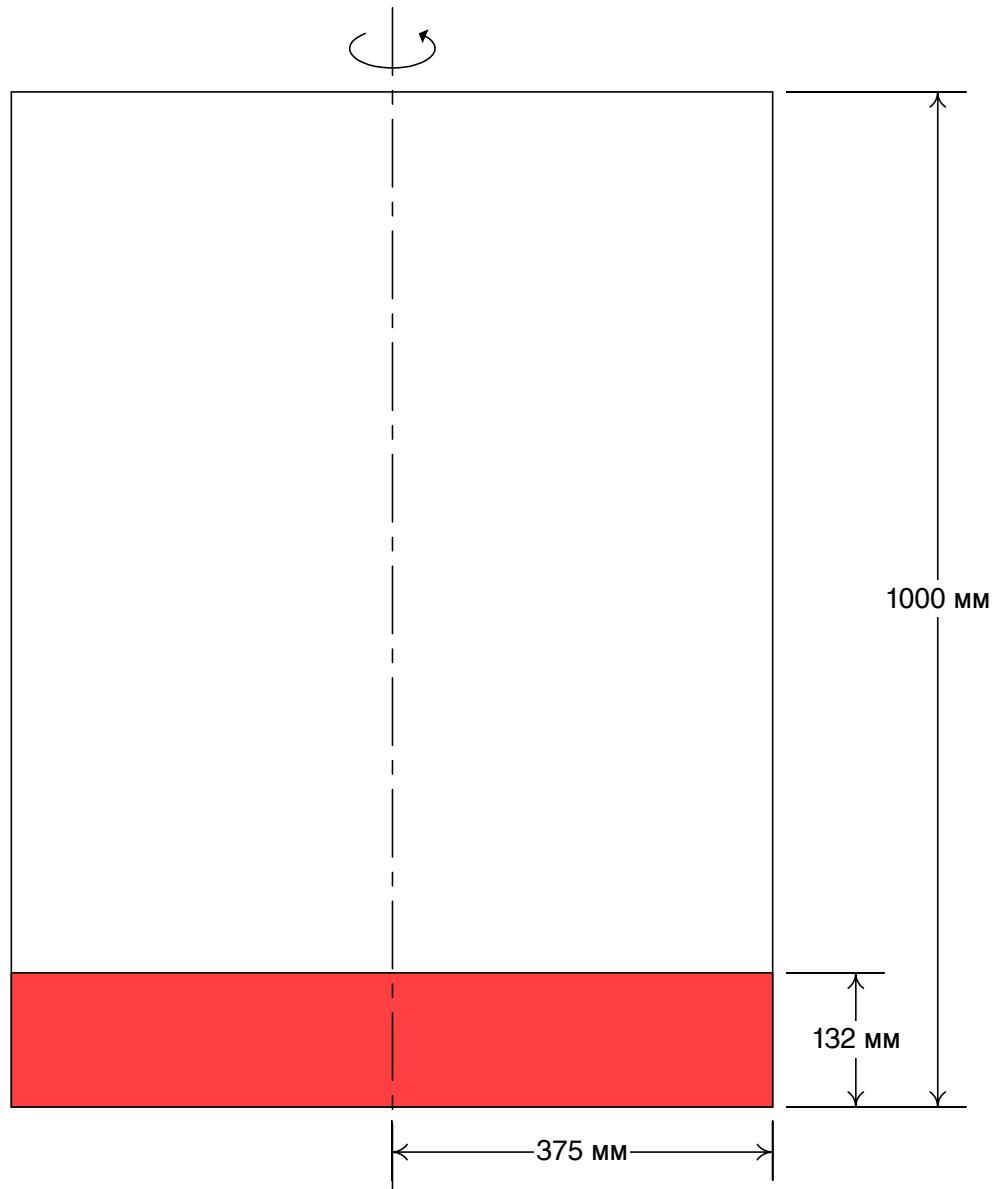
3. ПО «Маяк», г. Озерск, 2 января 1958 г.

Раствор уранилнитрата, U(90%), в экспериментальной емкости; одна вспышка; три летальных исхода, один случай значительного облучения.

Объем ёмкости	442,0 л	Расчетная критическая масса в сфере	5,24 кг
Объем делящегося материала	58,4 л	Энерговыделение в первом пике	$\sim 2,0 \times 10^{17}$
Масса делящегося материала	22,0 кг	Удельное энерговыделение	$\sim 3,4 \times 10^{15}$
Концентрация делящегося материала	376,7 г/л	Полное энерговыделение	$\sim 2,0 \times 10^{17}$

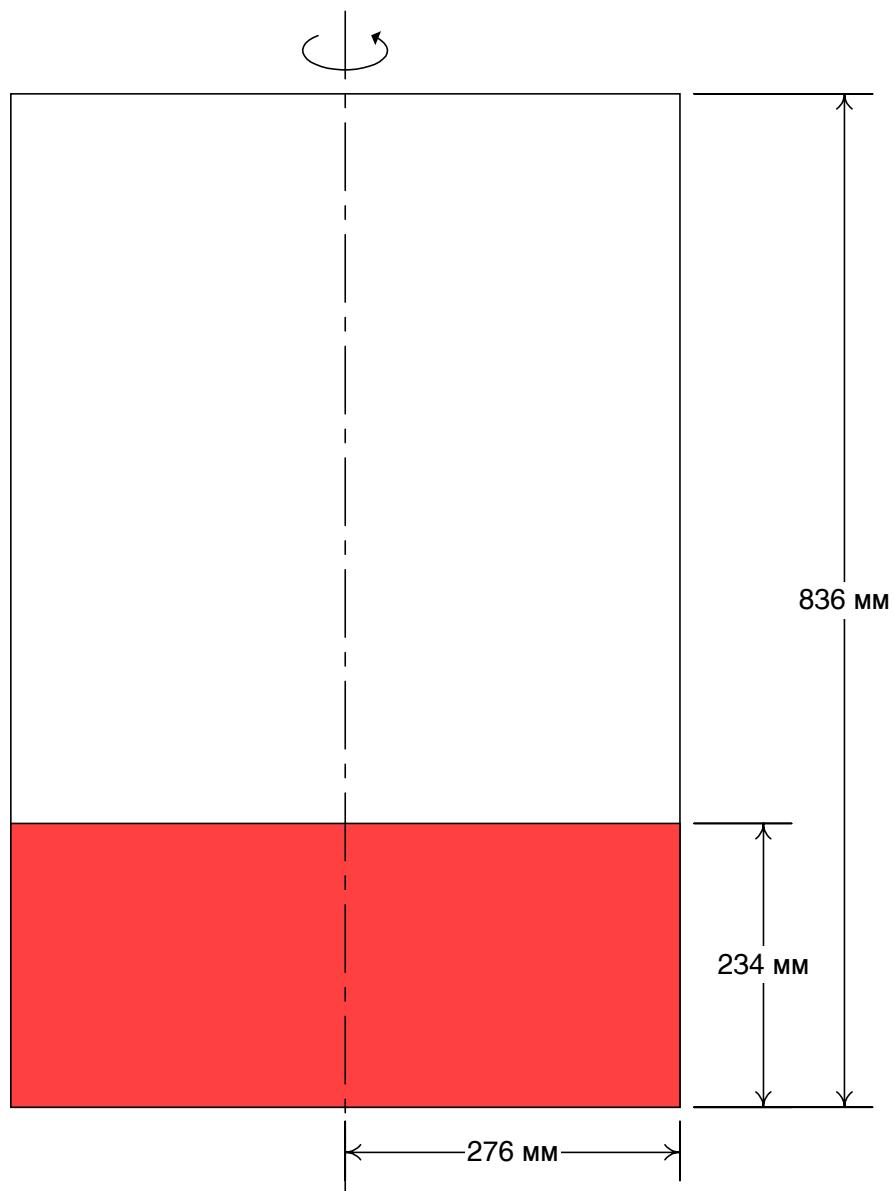
4. Радиохимический завод Y-12, Окридж, 16 июня 1958 г.

Раствор уранилнитрата, U(93%), в сборнике воды; многочисленные осцилляции мощности; существенные дозы получили восемь человек.

Объем емкости	208,0 л	Расчетная критическая масса в сфере	1,50 кг
Объем делящегося материала	56,0 л	Энерговыделение в первом пике	$\sim 0,1 \times 10^{17}$
Масса делящегося материала	2,10 кг	Удельное энерговыделение	$\sim 0,2 \times 10^{15}$
Концентрация делящегося материала	37,5 г/л	Полное энерговыделение	$13,0 \times 10^{17}$

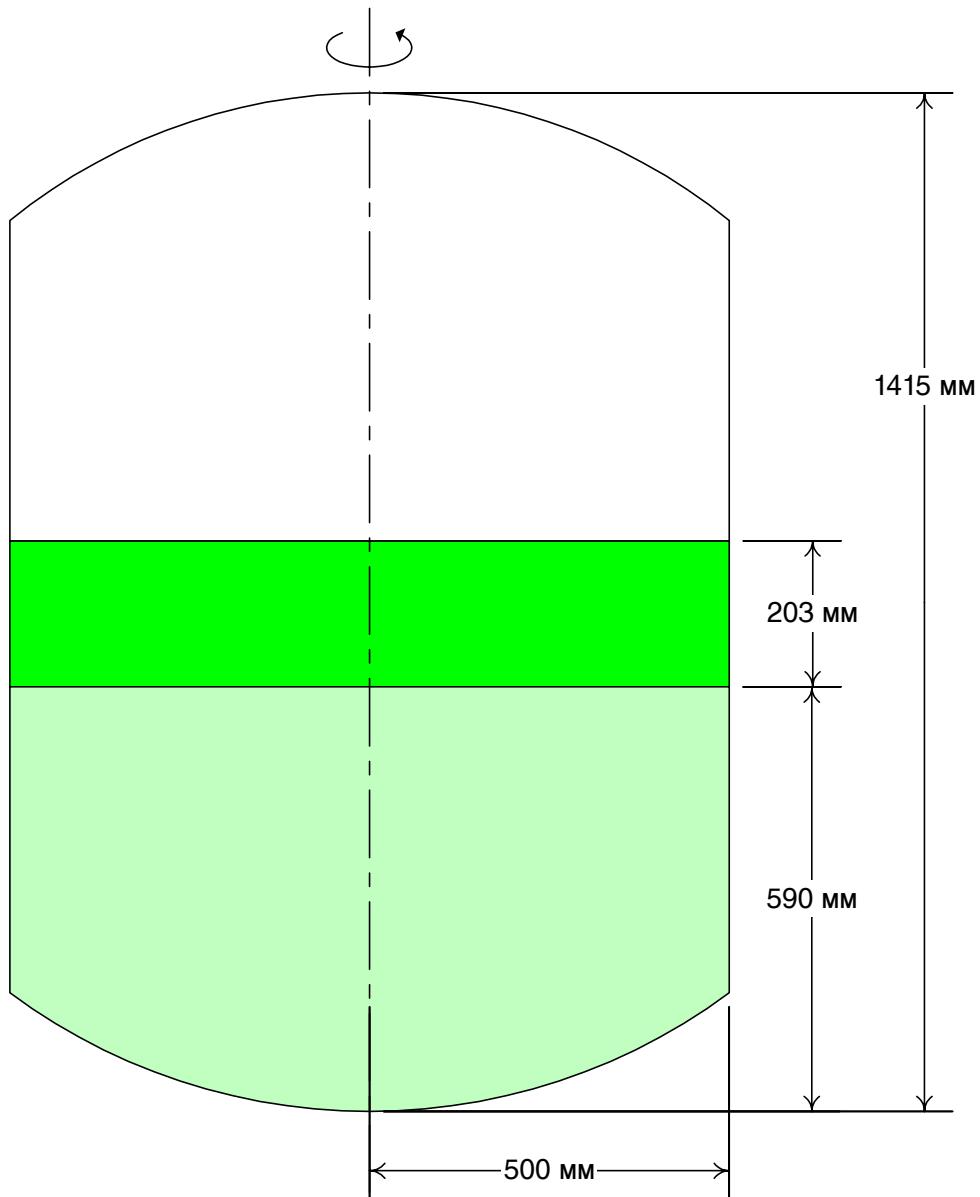
5. Лос-Аламосская национальная лаборатория, 30 декабря 1958 г.

Растворы плутония в емкости для работы с органическими веществами; единичный всплеск мощности; один погибший; два человека получили значительные дозы облучения.

Объем емкости	982,0 л	Расчетная критическая масса в сфере	0,84 кг
Объем делящегося материала	160,0 л	Энерговыделение в первом пике	$1,5 \times 10^{17}$
Масса делящегося материала	2,94 кг	Удельное энерговыделение	0.9×10^{15}
Концентрация делящегося материала	18,4 г/л	Полное энерговыделение	$1,5 \times 10^{17}$

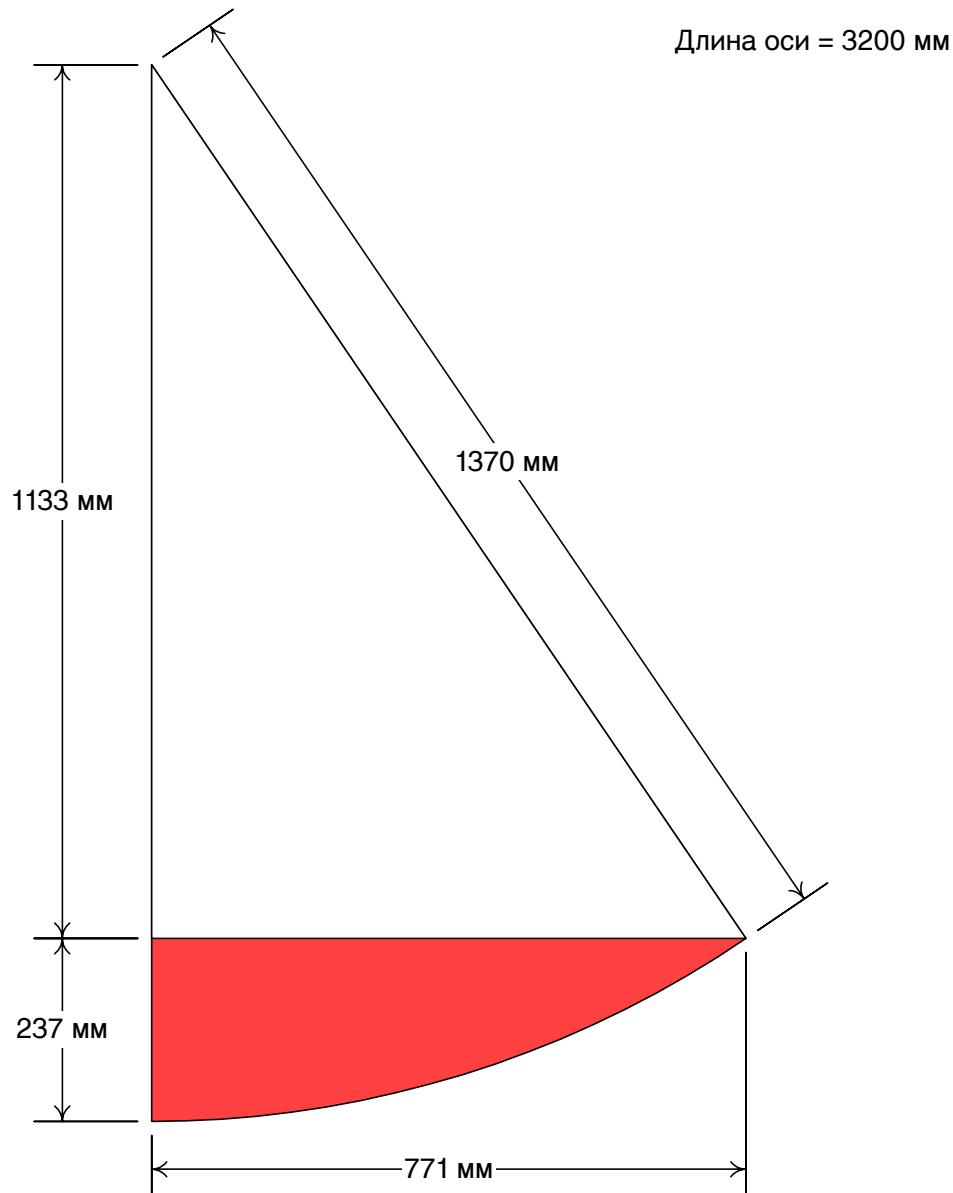
6. Радиохимический завод, шт. Айдахо, 16 октября 1959 г.

Раствор уранилнитрата, U(91%), в ёмкости для сбора жидкых отходов; многократные всплески мощности; два человека получили значительные дозы облучения.

Объем ёмкости	18 900 л	Расчетная критическая масса в сфере	1,24 кг
Объем делящегося материала	800,0 л	Энерговыделение в первом пике	$\sim 1,0 \times 10^{17}$
Масса делящегося материала	30,9 кг	Удельное энерговыделение	$\sim 0,1 \times 10^{15}$
Концентрация делящегося материала	38,6 г/л	Полное энерговыделение	400×10^{17}

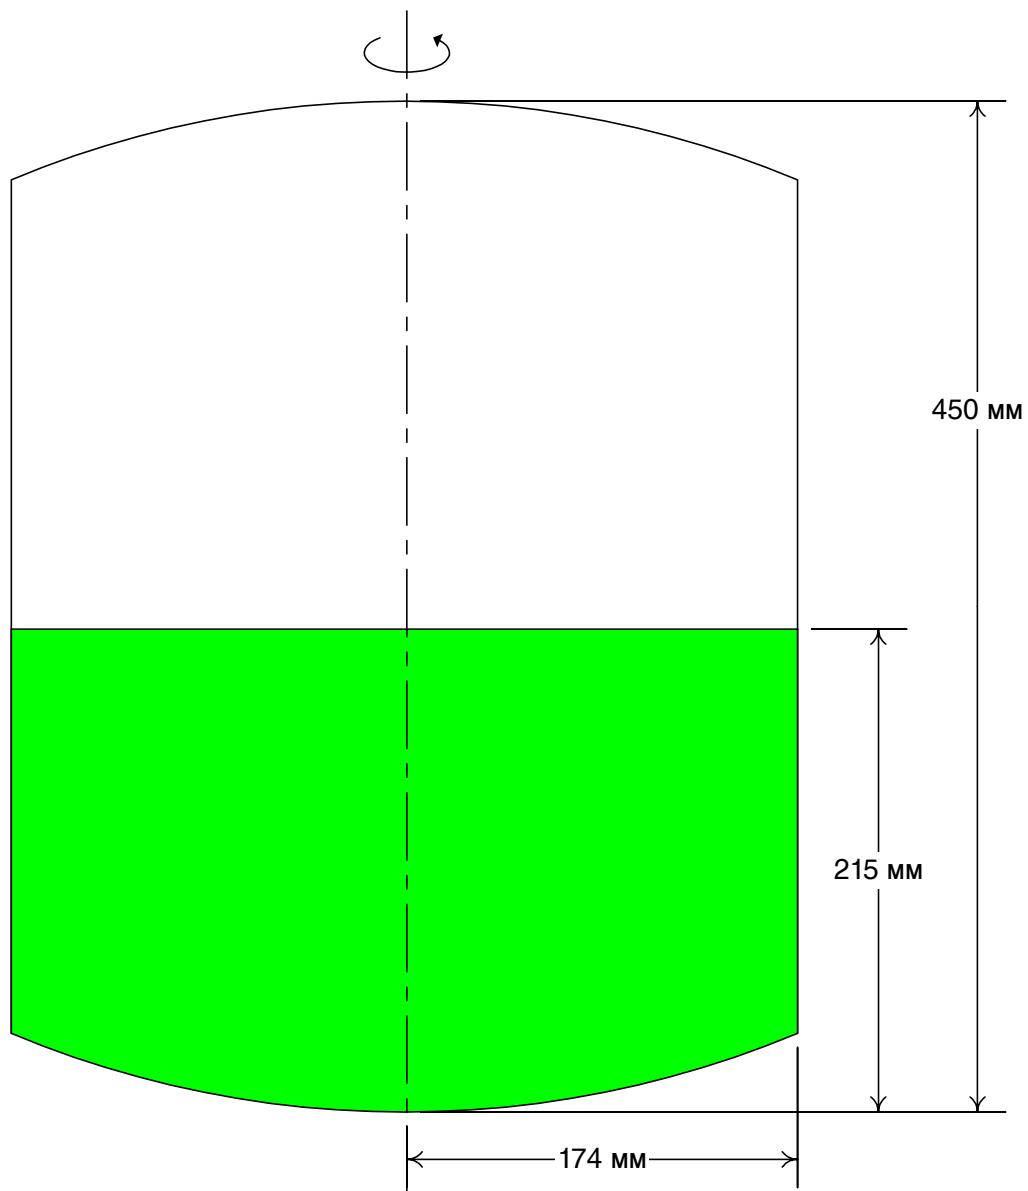
7. ПО «Маяк», г. Озерск, 5 декабря 1960 г.

*Раствор карбоната плутония в монжюсе; многократные
вспышки мощности; незначительное облучение.*

Объем емкости	40,0 л	Расчетная критическая масса в сфере	0,71 кг
Объем делящегося материала	19,0 л	Энерговыделение в первом пике	неизвестно
Масса делящегося материала	0,85 кг	Удельное энерговыделение	неизвестно
Концентрация делящегося материала	44,7 г/л	Полное энерговыделение	$\sim 2,5 \times 10^{17}$

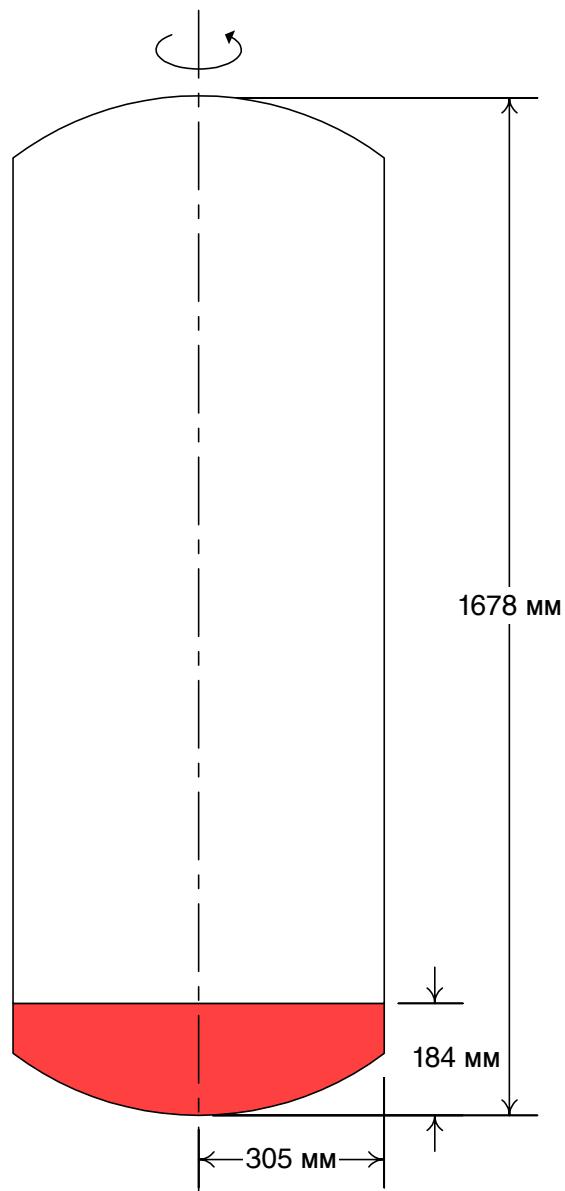
8. Радиохимический завод, шт. Айдахо, 25 января 1961 г.

Раствор уранилнитрата, U(90%), в конденсаторе; многочисленные всплески мощности; незначительные дозы облучения.

Объем емкости	461,0 л	Расчетная критическая масса в сфере	2,48 кг
Объем делящегося материала	40,0 л	Энерговыделение в первом пике	$\sim 0,6 \times 10^{17}$
Масса делящегося материала	7,20 кг	Удельное энерговыделение	$\sim 1,5 \times 10^{15}$
Концентрация делящегося материала	180,0 г/л	Полное энерговыделение	$6,0 \times 10^{17}$
