Обзор ядерных аварий с возникновением СЦР

Редакционная версия 2003 г.

**Отчет Лос-Аламосской национальной лаборатории
LA-13638
Издан в мае 2000 г.**

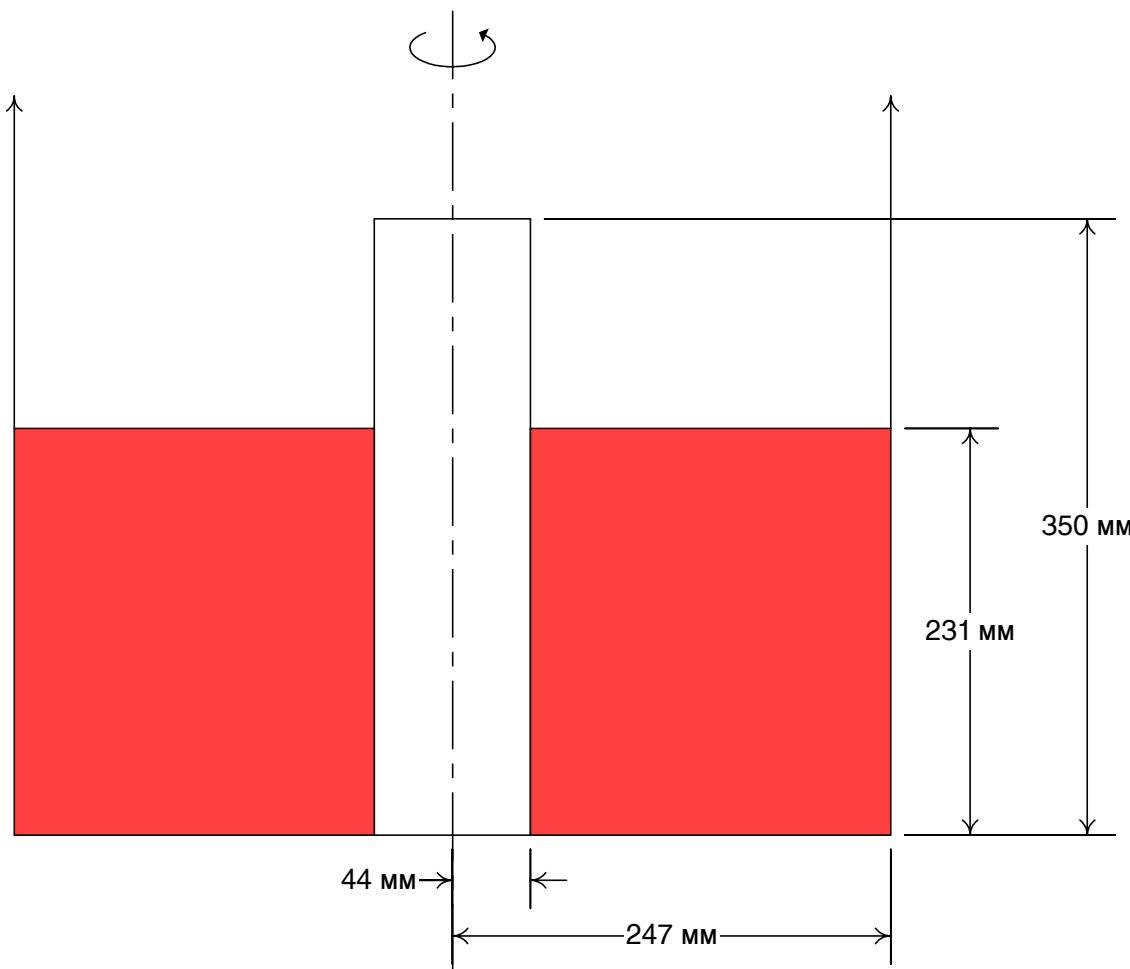
9. Сибирский химический комбинат (СХК), Завод разделения изотопов, г. Северск, 14 июля 1961 г.

Накопление обогащенного урана (22,6%) в расширительном баке вакуумного насоса; два разгона мощности; один случай значительного облучения.

Объем емкости	65,0 л	Расчетная критическая масса в сфере	0,9 кг
Объем делящегося материала	42,9 л	Энерговыделение в первом пике	нет
Масса делящегося материала	1,68 кг	Удельное энерговыделение	нет
Концентрация делящегося материала	39,2 г/л	Полное энерговыделение	$0,012 \times 10^{17}$

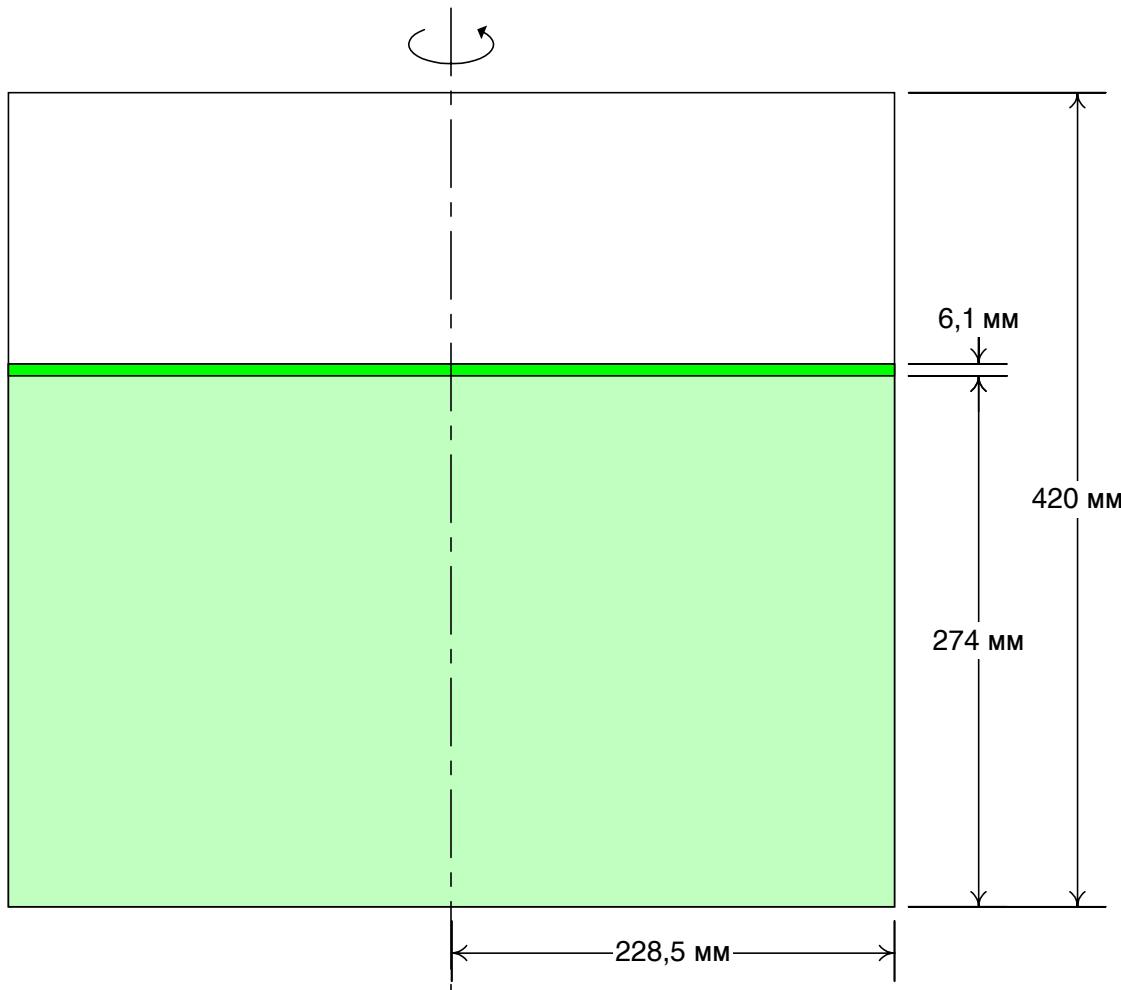
10. Завод в Ханфорде, шт. Вашингтон, 7 апреля 1962 г.

Раствор плутония в передаточной емкости; многократные всплески мощности; три человека получили значительные дозы облучения.

Объем емкости	69,0 л	Расчетная критическая масса в сфере	1,07 кг
Объем делящегося материала	45,0 л	Энерговыделение в первом пике	$\sim 0,1 \times 10^{17}$
Масса делящегося материала	1,29 кг	Удельное энерговыделение	$\sim 0,2 \times 10^{15}$
Концентрация делящегося материала	28,7 г/л	Полное энерговыделение	$8,0 \times 10^{17}$

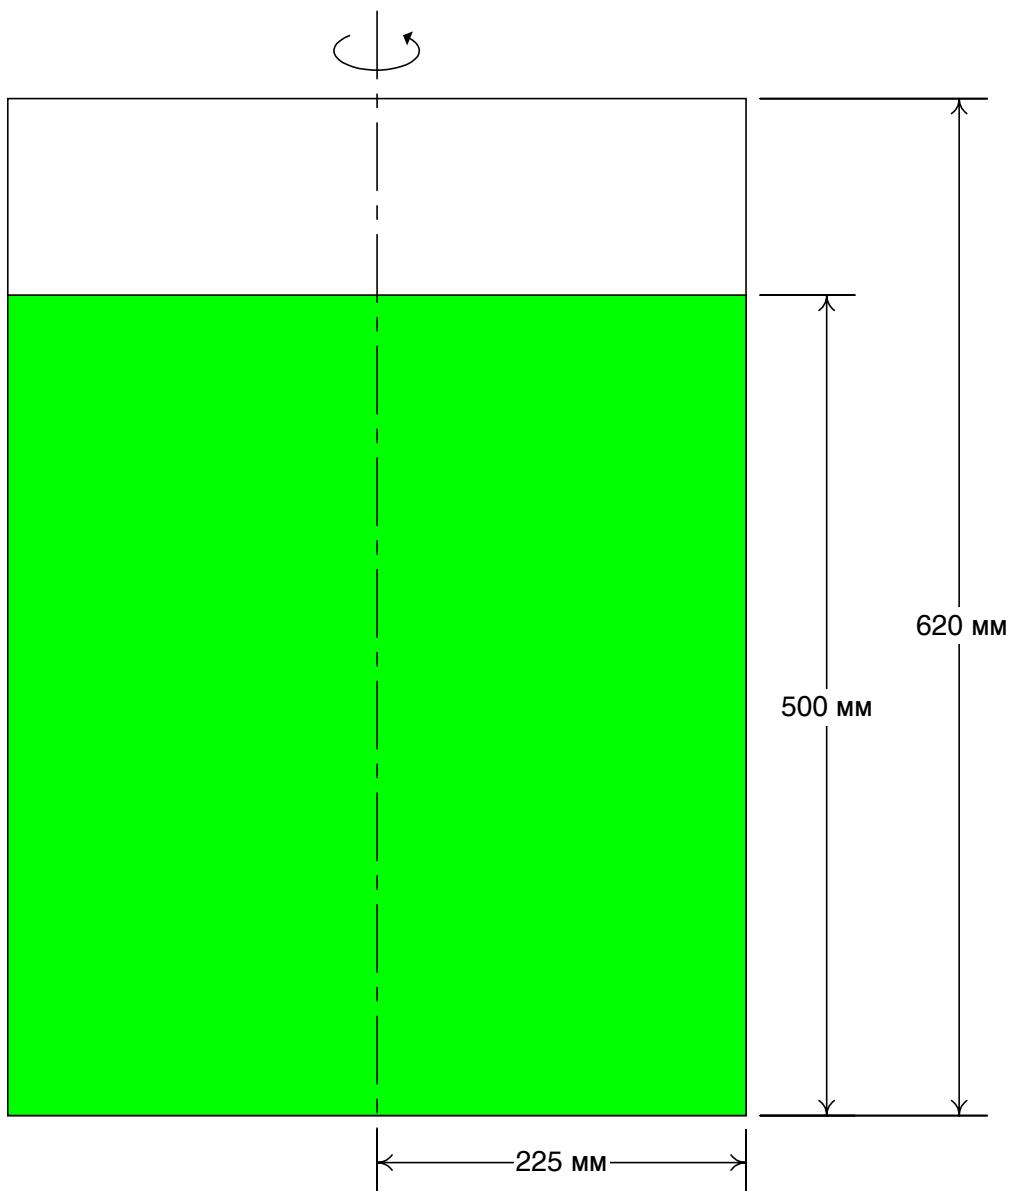
11. ПО «Маяк», г. Озёрск, 7 сентября 1962 г.

Раствор нитрата плутония в реакторе-растворителе; три
вспышки; незначительное облучение.

Объем емкости	100,0 л	Расчетная критическая масса в сфере	1,05 кг
Объем делящегося материала	80,0 л	Энерговыделение в первом пике	нет
Масса делящегося материала	1,26 кг	Удельное энерговыделение	нет
Концентрация делящегося материала	15,8 г/л	Полное энерговыделение	$\sim 2,0 \times 10^{17}$

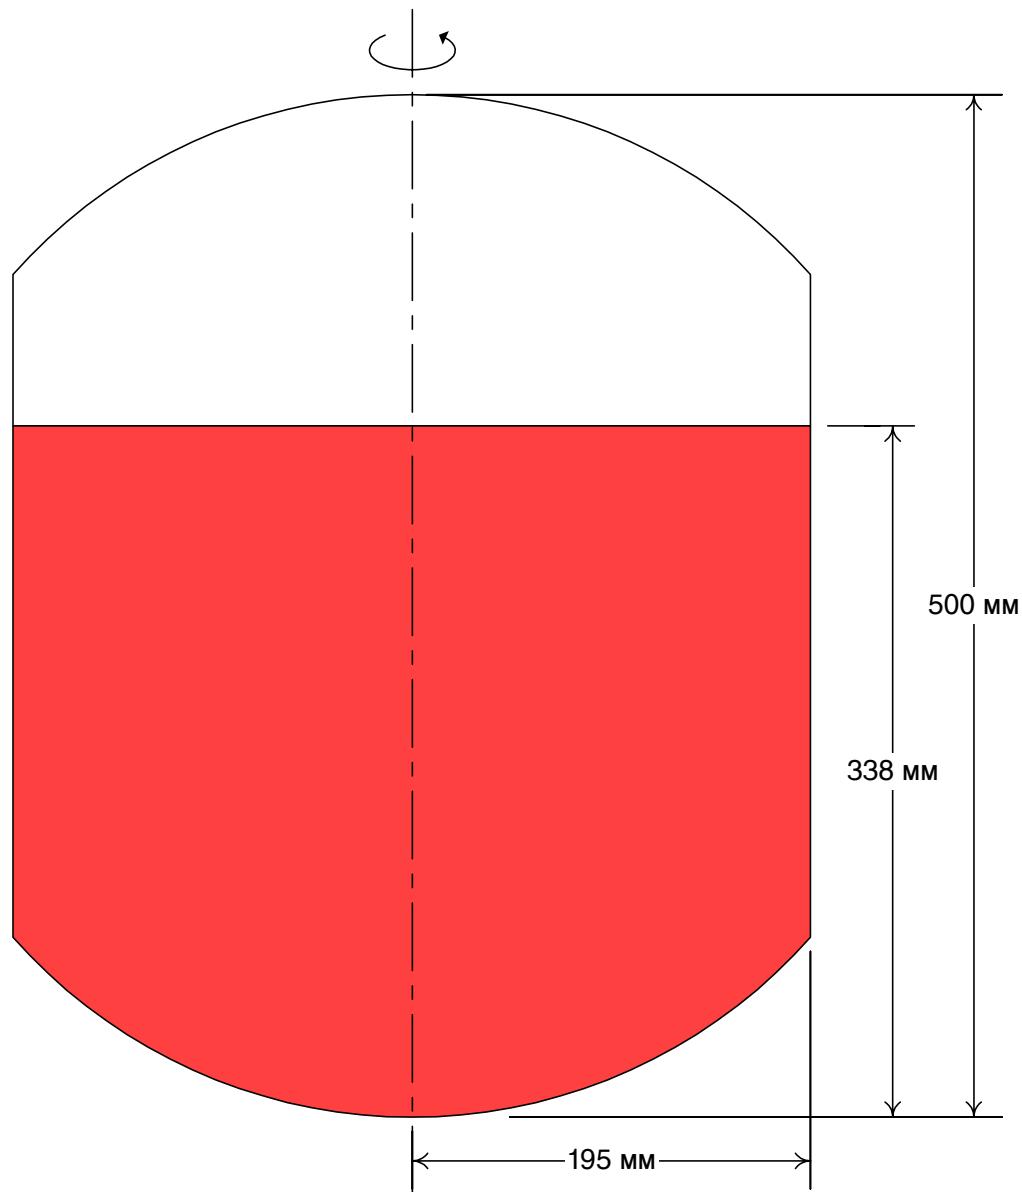
12. Сибирский химический комбинат, г. Северск, Химико-металлургический завод, 30 января 1963 г.

Установка для растворения отходов, содержащих уран с обогащением 90%;
многочисленные всплески мощности; незначительные дозы облучения.

Объем емкости	49,9 л	Расчетная критическая масса в сфере	2,06 кг
Объем делящегося материала	35,5 л	Энерговыделение в первом пике	неизвестно
Масса делящегося материала	2,27 кг	Удельное энерговыделение	неизвестно
Концентрация делящегося материала	63,9 г/л	Полное энерговыделение	$7,9 \times 10^{17}$

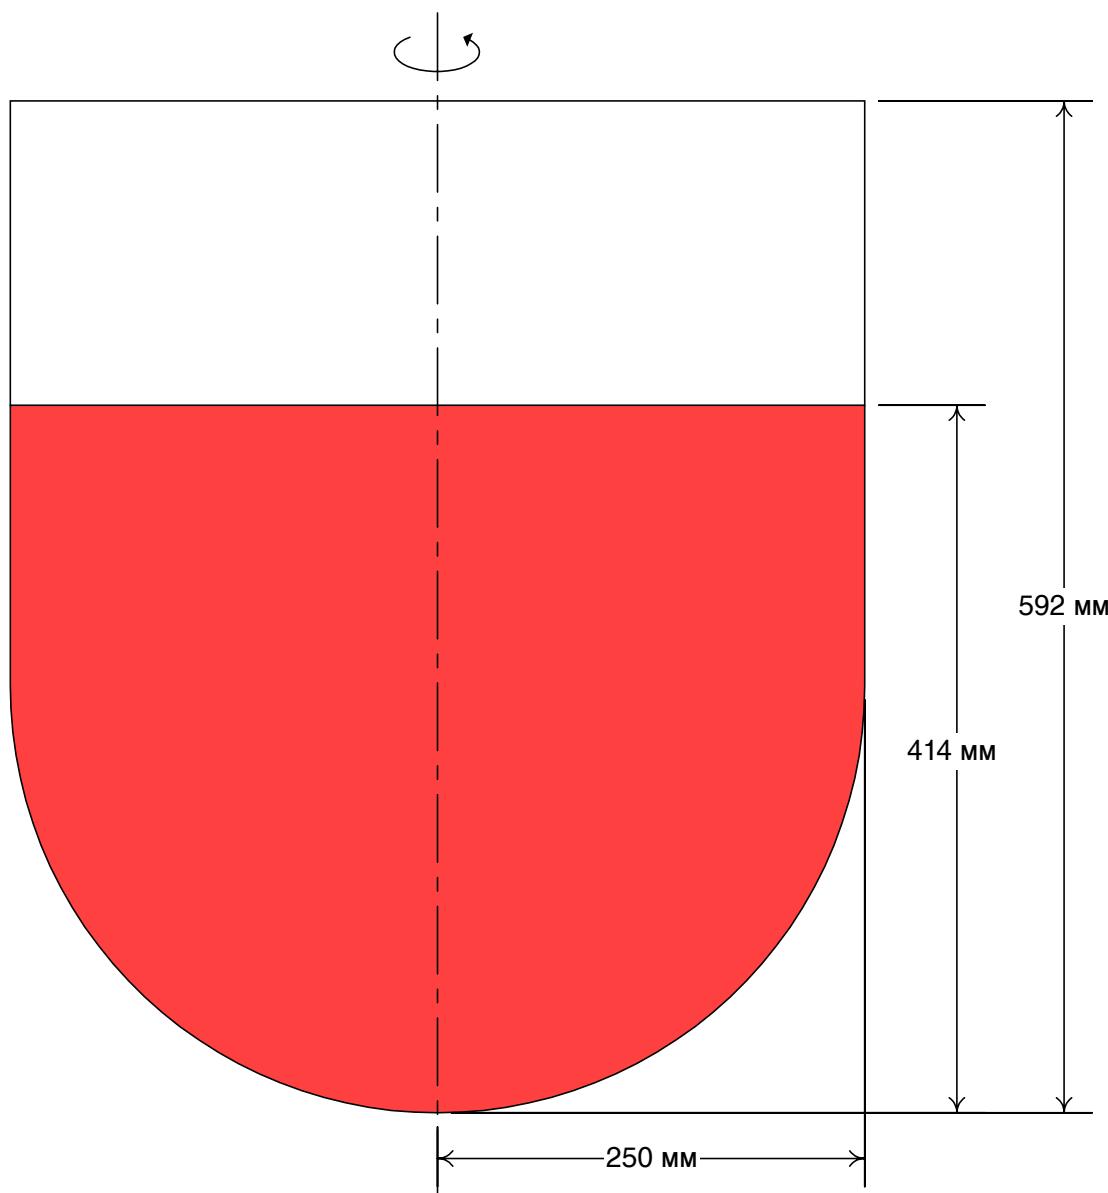
13. Сибирский химический комбинат, г. Северск, 2 декабря 1963 г.

Высокообогащённый уран, U(90%); накопление органики в вакуумной ловушке опасной геометрии; 16 слабых всплесков мощности в течение 16 часов; незначительное облучение.

Объем емкости	100,0 л	Расчетная критическая масса в сфере	1,38 кг
Объем делящегося материала	64,8 л	Энерговыделение в первом пике	нет
Масса делящегося материала	1,93 кг	Удельное энерговыделение	нет
Концентрация делящегося материала	29,8 г/л	Полное энерговыделение	$0,16 \times 10^{17}$

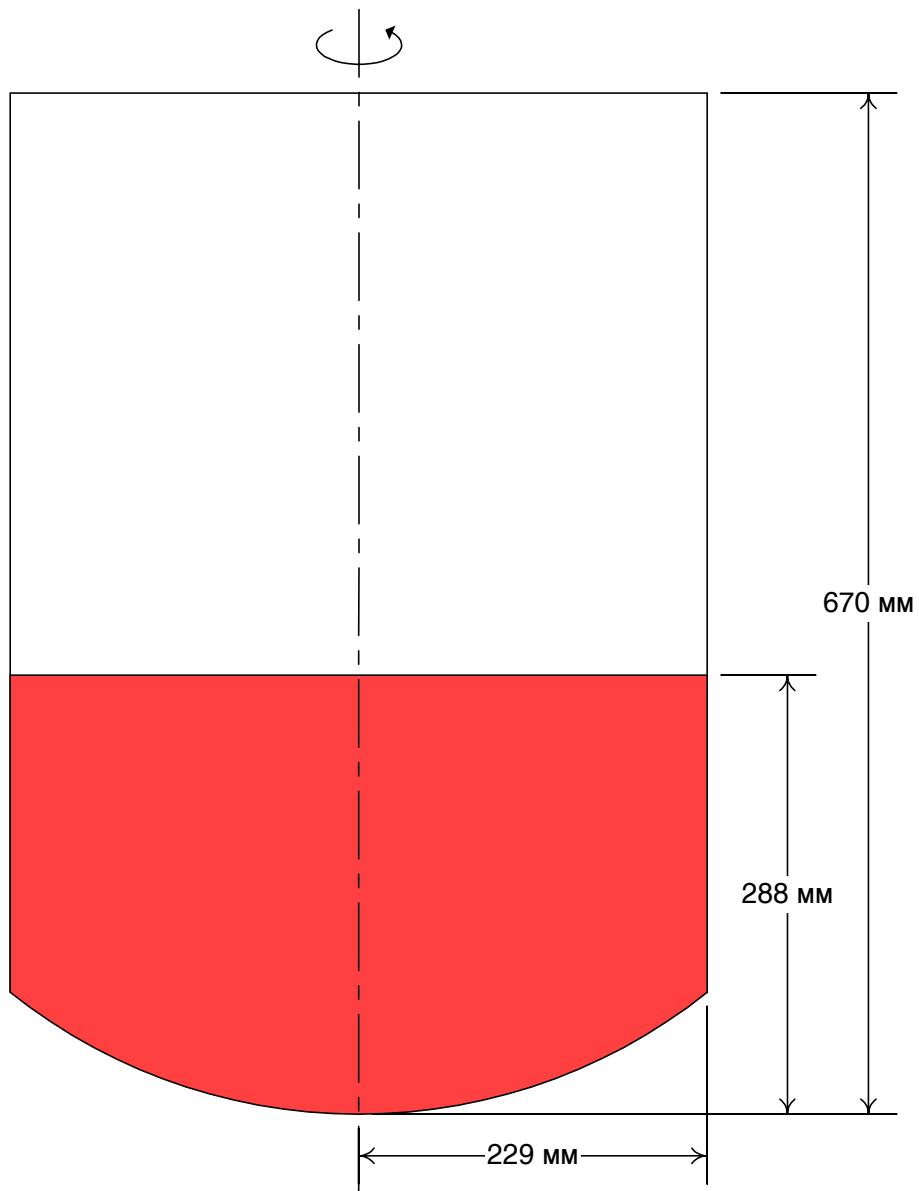
14. Завод по химпереработке топлива компании «Юнайтед Нюклоар Фьюелз», шт. Род-Айленд, 24 июля 1964 г.

Раствор уранилнитрата, U(93%), в емкости для раствора карбоната натрия; два всплеска мощности; один смертельный исход; два человека получили значительные дозы облучения.

Объем емкости	103,7 л	Расчетная критическая масса в сфере	1,72 кг
Объем делящегося материала	41,0 л	Энерговыделение в первом пике	$\sim 1,0 \times 10^{17}$
Масса делящегося материала	2,07 кг	Удельное энерговыделение	$\sim 2,4 \times 10^{15}$
Концентрация делящегося материала	50,5 г/л	Полное энерговыделение	$\sim 1,3 \times 10^{17}$

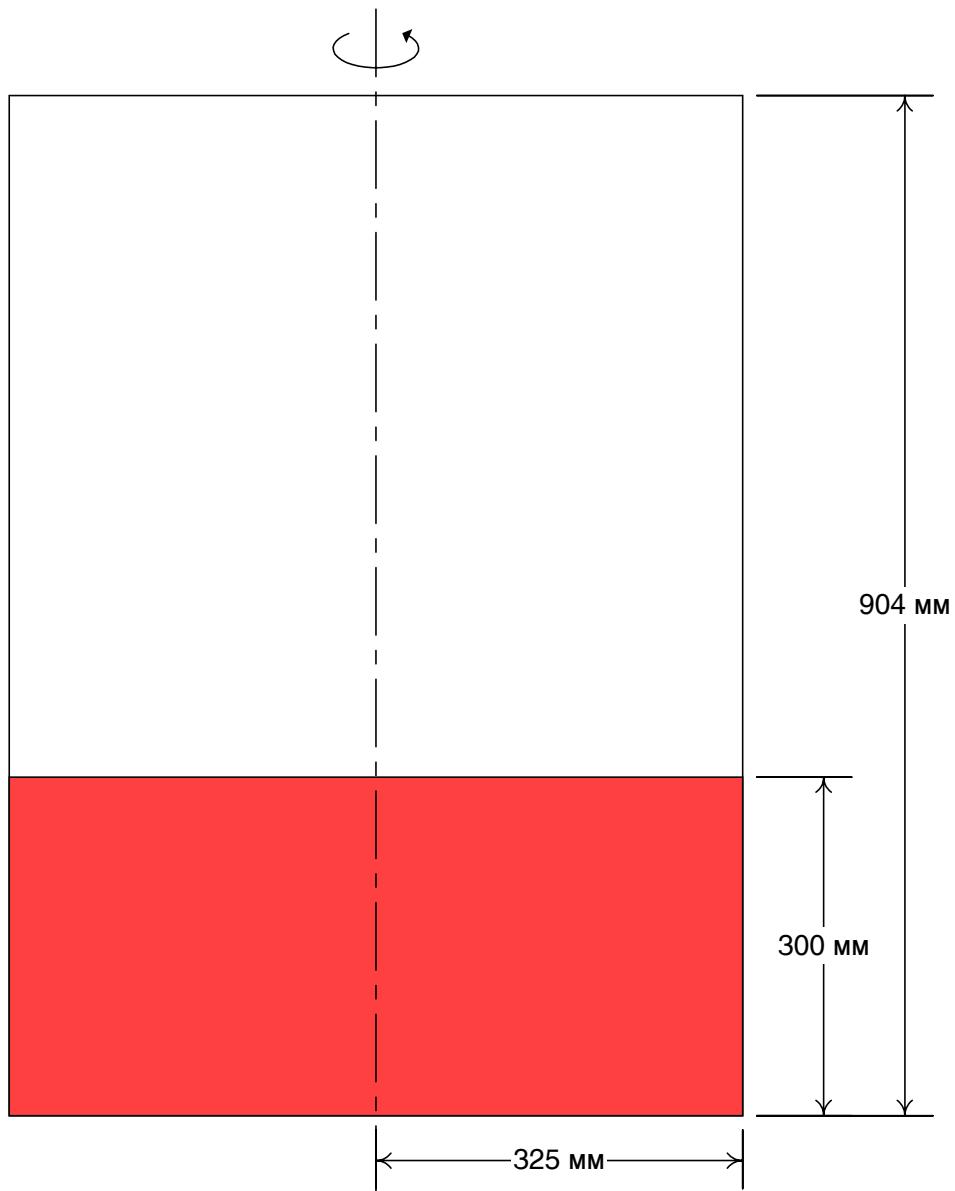
15. Машиностроительный завод, г. Электросталь, 3 ноября 1965 г.

*Смесь с водой диоксида урана, U(6,5%), в водяном баке вакуумного насоса;
одна вспышка; незначительные дозы облучения.*

Объем ёмкости	300,0 л	Расчетная критическая масса в сфере	1,6 кг
Объем делящегося материала	100,0 л	Энерговыделение в первом пике	нет
Масса делящегося материала	3,65 кг	Удельное энерговыделение	нет
Концентрация делящегося материала	36,5 г/л	Полное энерговыделение	$\sim 0,08 \times 10^{17}$

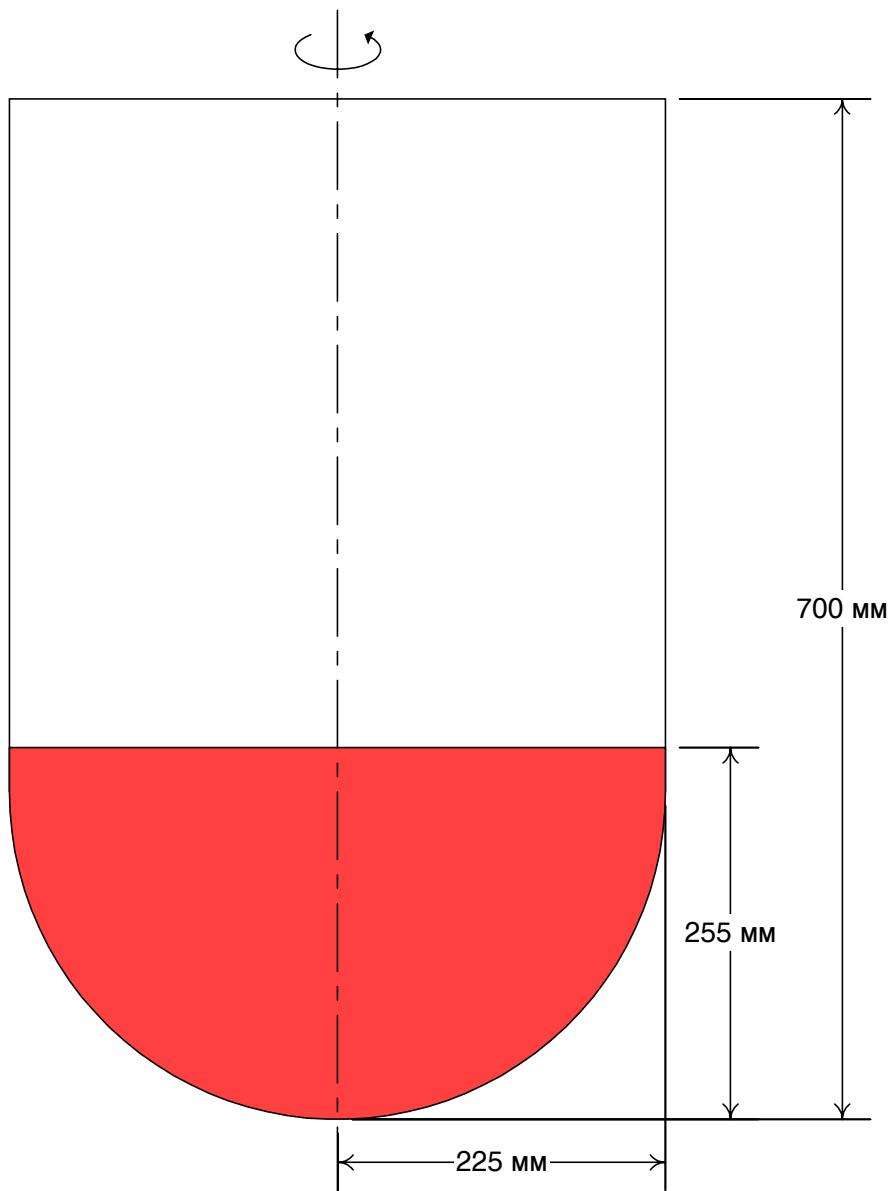
16. ПО «Маяк», г. Озерск, 16 декабря 1965 г.

Раствор уранилнитрата, U(90%), в реакторе-растворителе; многократные вспышки; незначительные дозы облучения персонала.

Объем емкости	100,0 л	Расчетная критическая масса в сфере	1,65 кг
Объем делящегося материала	28,6 л	Энерговыделение в первом пике	нет
Масса делящегося материала	1,98 кг	Удельное энерговыделение	нет
Концентрация делящегося материала	69,2 г/л	Полное энерговыделение	$\sim 5,5 \times 10^{17}$

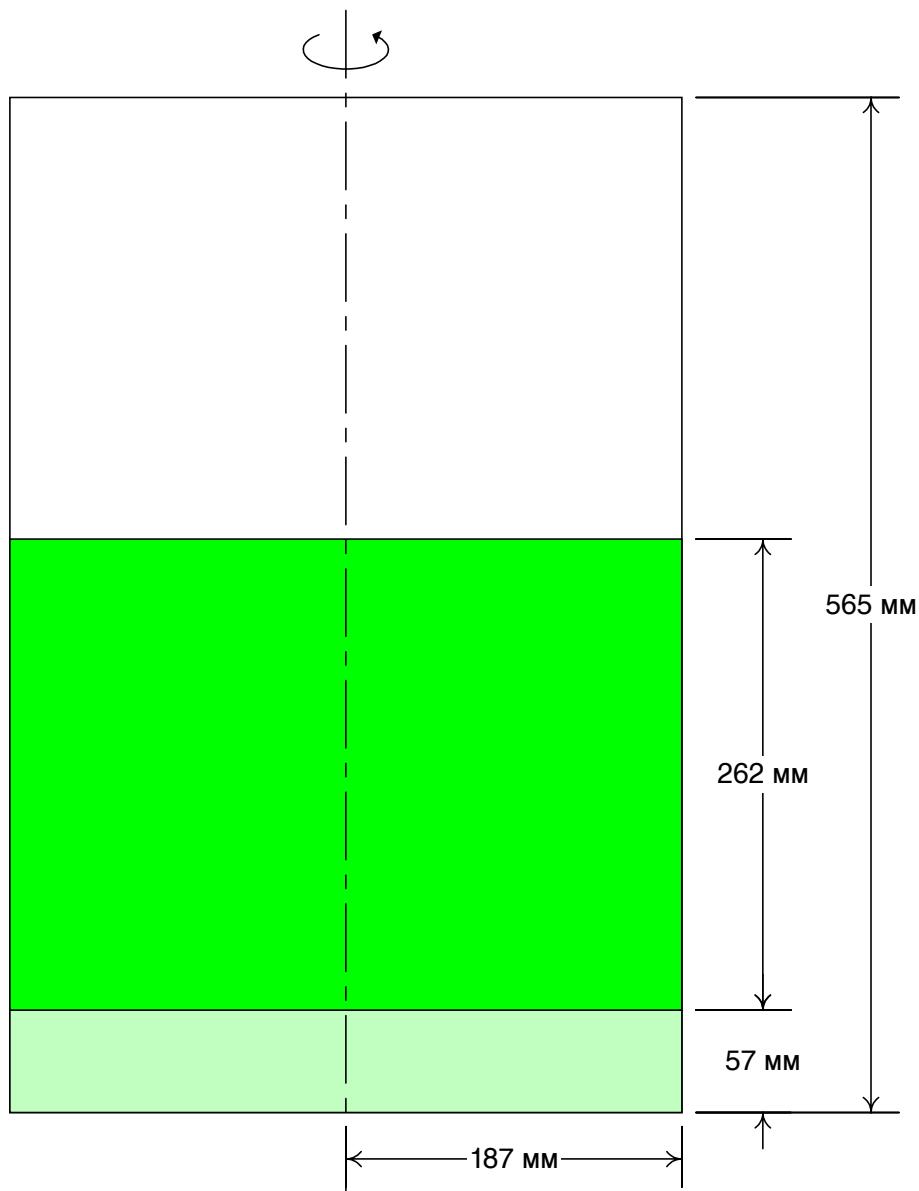
17. ПО «Маяк», г. Озерск, 10 декабря 1968 г.

Растворы плутония в 60-литровых емкостях; три вспышки; один человек погиб, один сильно облучен.

Объем емкости	62,1 л	Расчетная критическая масса в сфере	1,36 кг
Объем делящегося материала	28,8 л	Энерговыделение в первом пике	$0,3 \times 10^{17}$
Масса делящегося материала	1,50 кг	Удельное энерговыделение	$1,0 \times 10^{15}$
Концентрация делящегося материала	52,1 г/л	Полное энерговыделение	$\sim 1,3 \times 10^{17}$

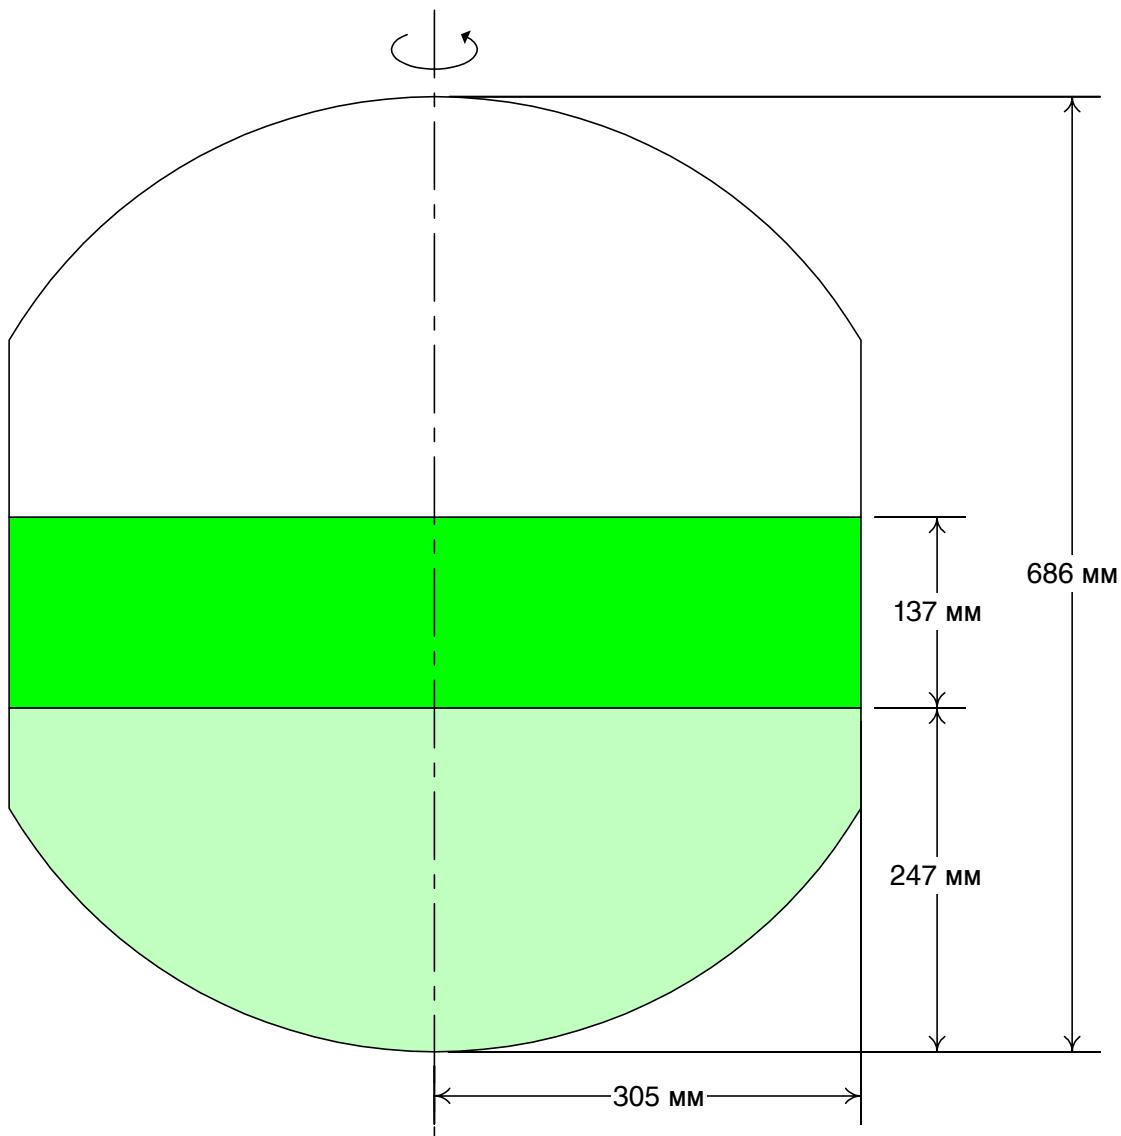
18. Завод в Виндскэйле, Великобритания, 24 августа 1970 г.

Органика, насыщенная плутонием, в передаточной емкости; единичный всплеск мощности; незначительные дозы облучения.

Объем емкости	156,0 л	Расчетная критическая масса в сфере	0,69 кг
Объем делящегося материала	40,0 л	Энерговыделение в первом пике	нет
Масса делящегося материала	2,07 кг	Удельное энерговыделение	нет
Концентрация делящегося материала	51,8 г/л	Полное энерговыделение	$\sim 0,01 \times 10^{17}$

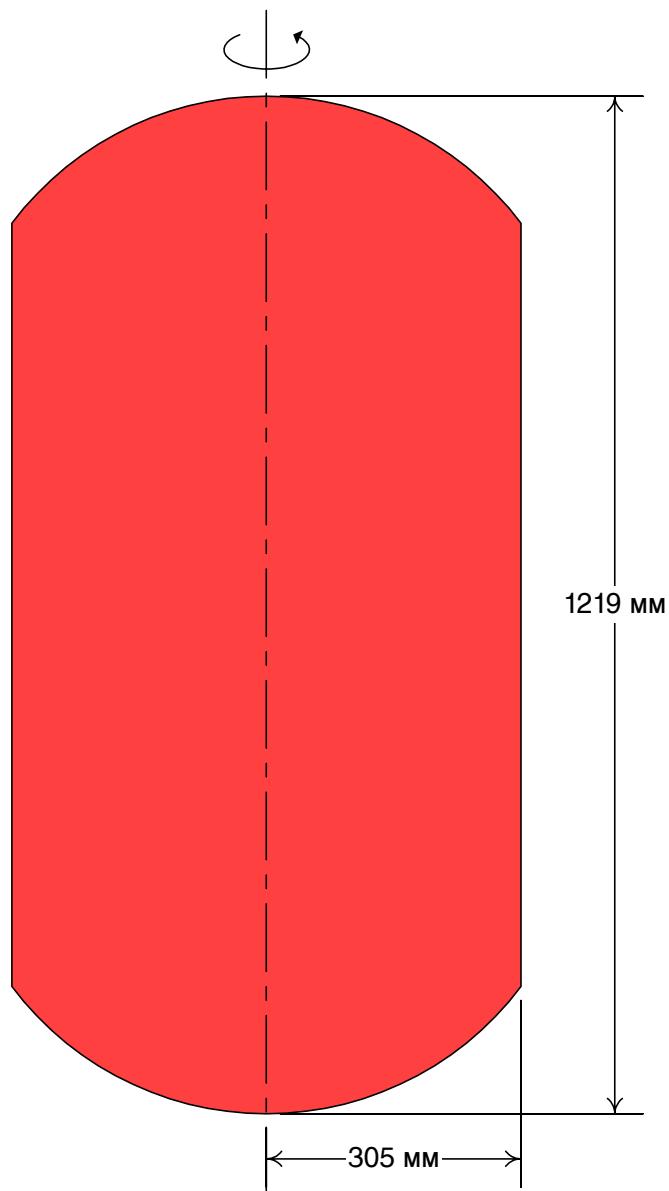
19. Радиохимический завод, шт. Айдахо, 17 октября 1978 г.

Раствор уранилнитрата, U(82%), нижняя секция промывочной колонны;
картина энерговыделения неизвестна; незначительные дозы облучения.

Объем ёмкости	315,5 л	Расчетная критическая масса в сфере	4,34 кг
Объем делящегося материала	315,5 л	Энерговыделение в первом пике	неизвестно
Масса делящегося материала	6,08 кг	Удельное энерговыделение	неизвестно
Концентрация делящегося материала	19,3 г/л	Полное энерговыделение	$27,0 \times 10^{17}$

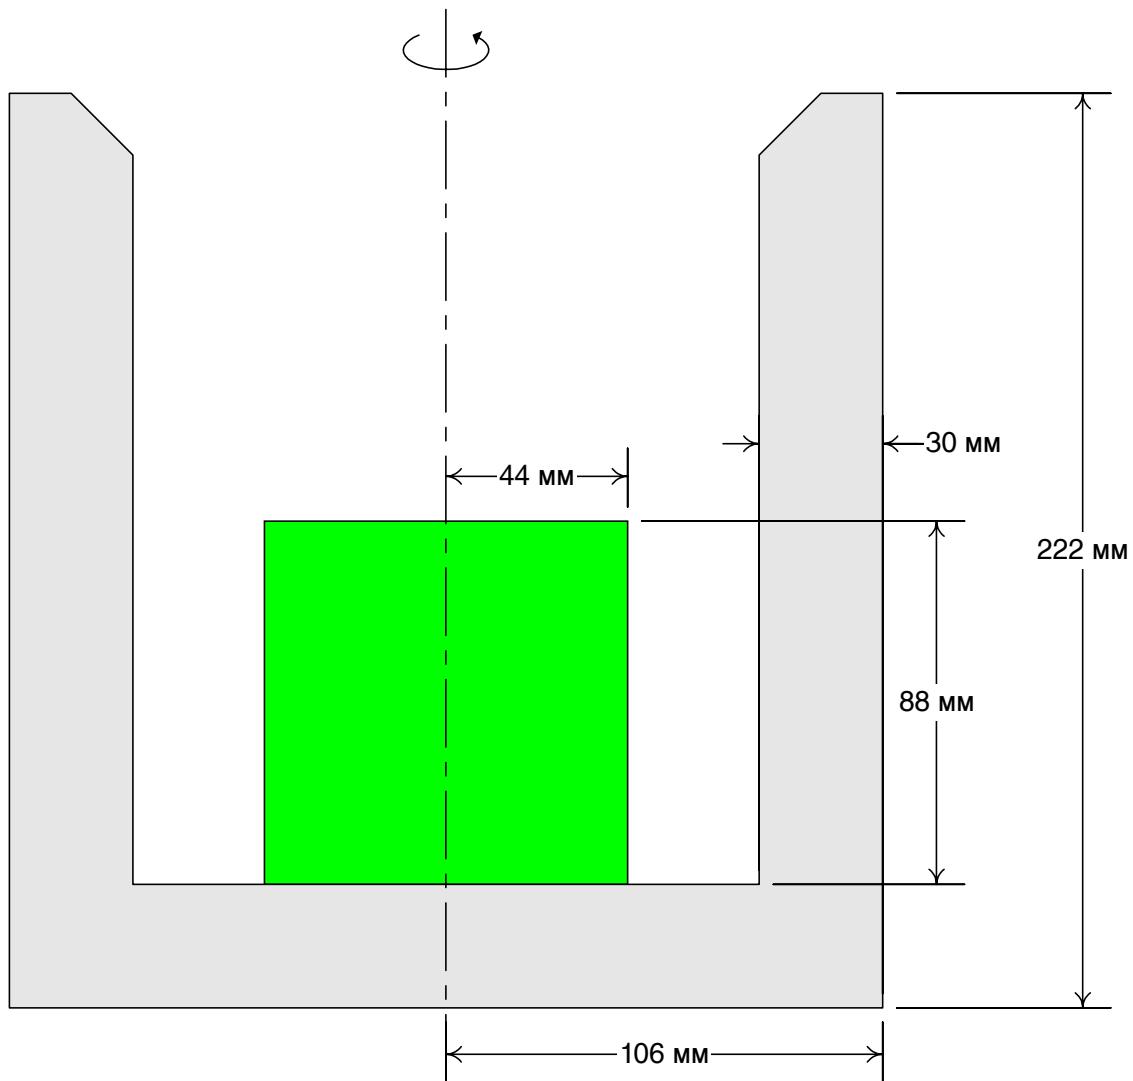
20. Сибирский химический комбинат, г. Северск, 13 декабря 1978 г.

Слитки металлического плутония в контейнере для хранения; один пик мощности; один случай серьезного облучения.

Объем емкости	3,2 л	Расчетная критическая масса в сфере	9,18 кг
Объем делящегося материала	0,54 л	Энерговыделение в первом пике	$0,03 \times 10^{17}$
Масса делящегося материала	10,1 кг	Удельное энерговыделение	$5,6 \times 10^{15}$
Концентрация делящегося материала	18 700 г/л	Полное энерговыделение	$0,03 \times 10^{17}$

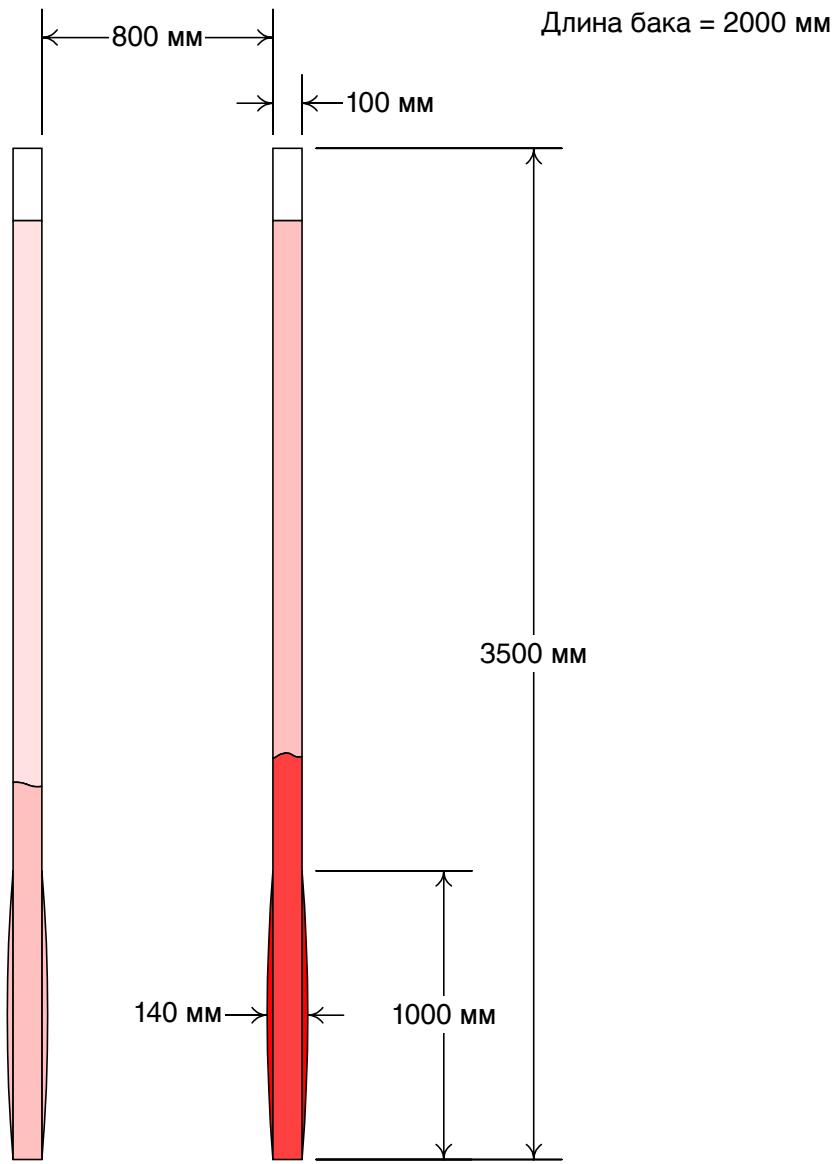
21. Новосибирский завод химических концентратов, 15 мая 1997 г.

Накопление осадка обогащенного урана (90%) в донных областях двух параллельных емкостей плоской геометрии; многократные разгоны мощности; незначительное облучение персонала.

Объем емкости	700,0 л на емкость
Объем делящегося материала	145,0 л
Масса делящегося материала	24,4 кг
Концентрация делящегося материала	168,0 г/л

Расчетная критическая масса в сфере	2,71 кг
Энерговыделение в первом пике	$0,043 \times 10^{17}$
Удельное энерговыделение	$0,03 \times 10^{15}$
Полное энерговыделение	$0,055 \times 10^{17}$

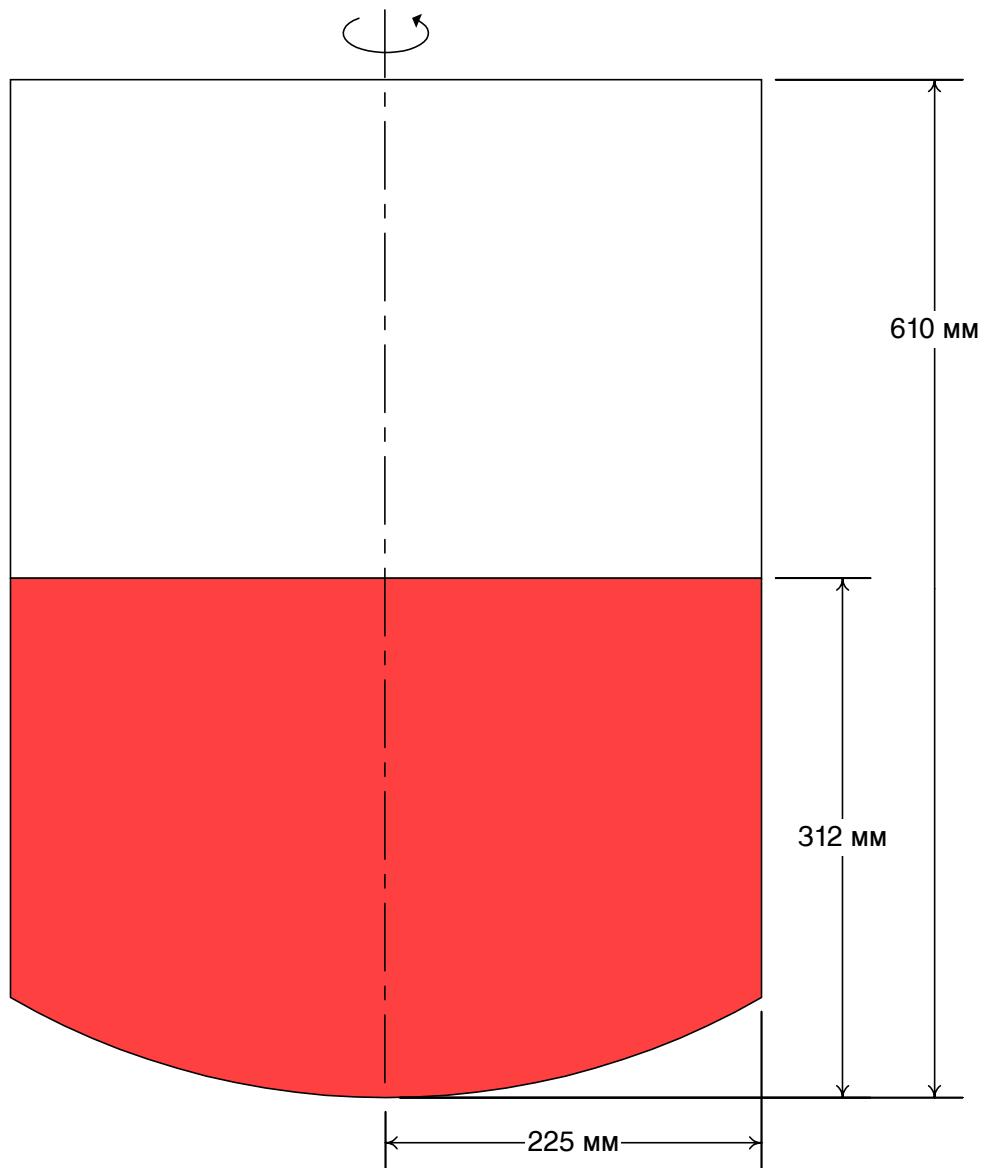
22. Завод по изготовлению топлива компании JCO, г. Токай-мура, 30 сентября 1999 г.

Раствор уранилнитрата, U(18,8%), в отстойнике; многократные всплески мощности; двое погибших; один человек получил значительную дозу облучения.

Объем ёмкости	100,0 л	Расчетная критическая масса в сфере	1,9 кг
Объем делящегося материала	45,0 л	Энерговыделение в первом пике	$\sim 0,5 \times 10^{17}$
Масса делящегося материала	3,12 кг	Удельное энерговыделение	$\sim 1,1 \times 10^{15}$
Концентрация делящегося материала	69,3 г/л	Полное энерговыделение	$25,0 \times 10^{17}$
